# ALLEGATO

## Fotografie Grand Hotel delle Terme

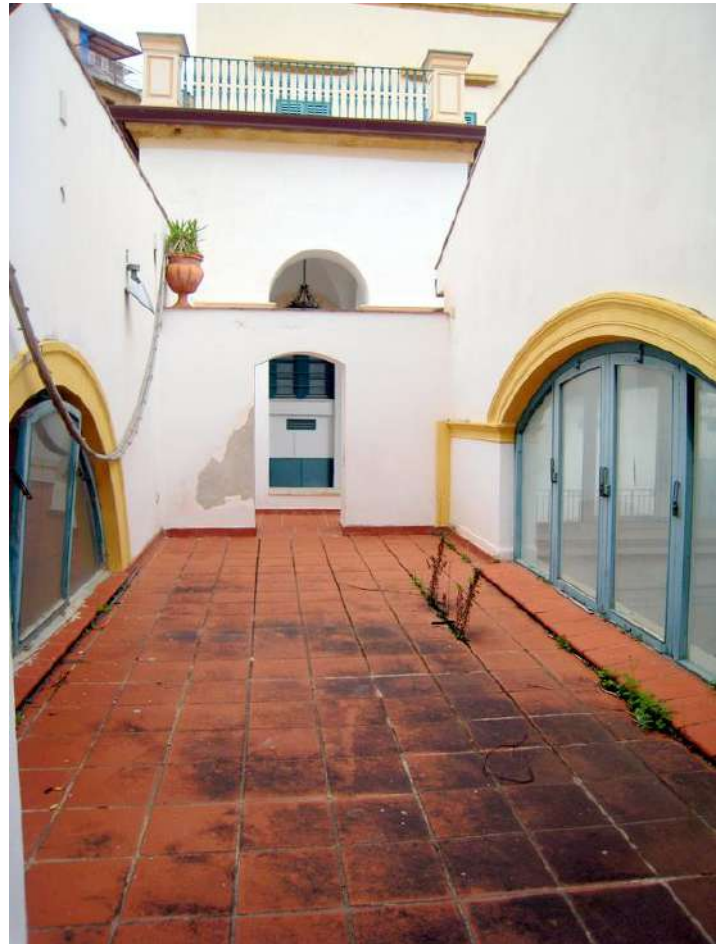
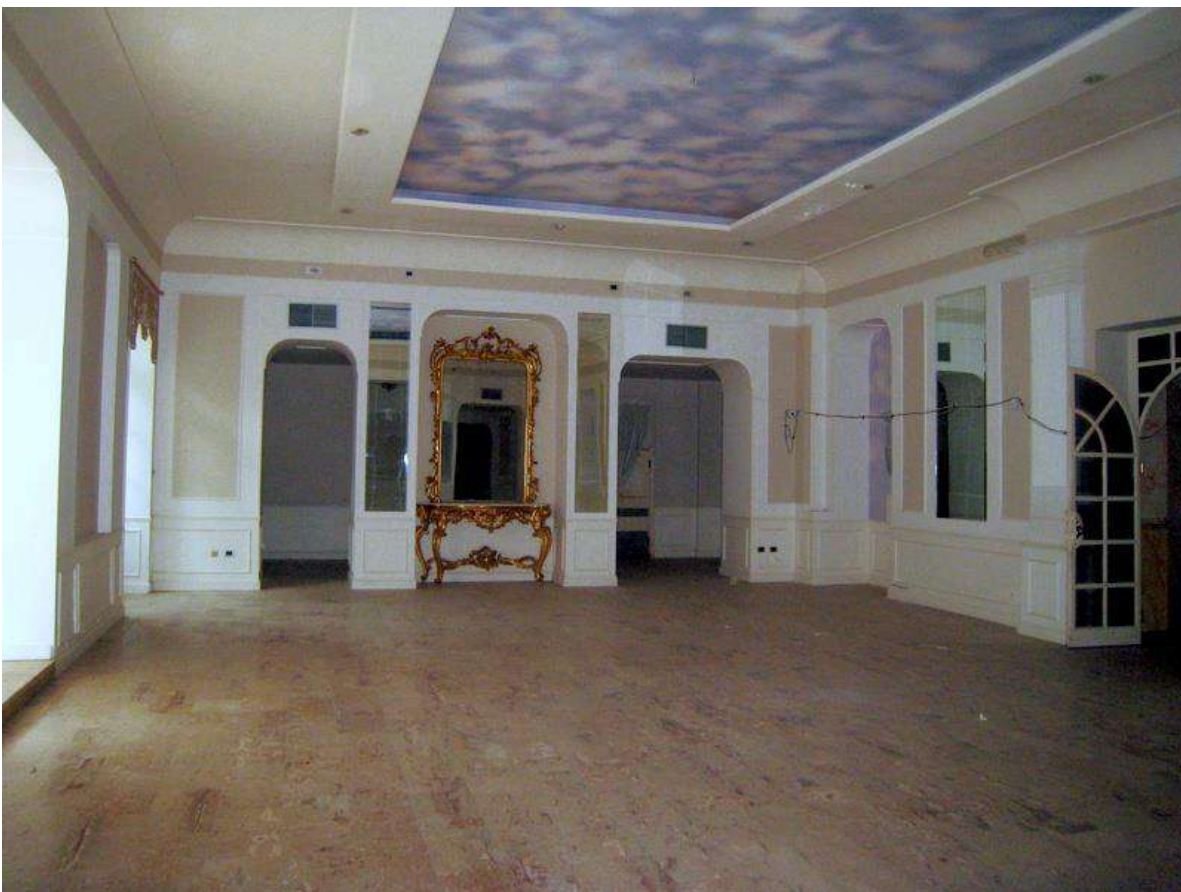
Foto n. 44-45. I terrazzi al 1° piano che si sviluppano attorno alla piscina con percorso benessere. Da notare la vegetazione che cresce negli interstizi tra mattoni.

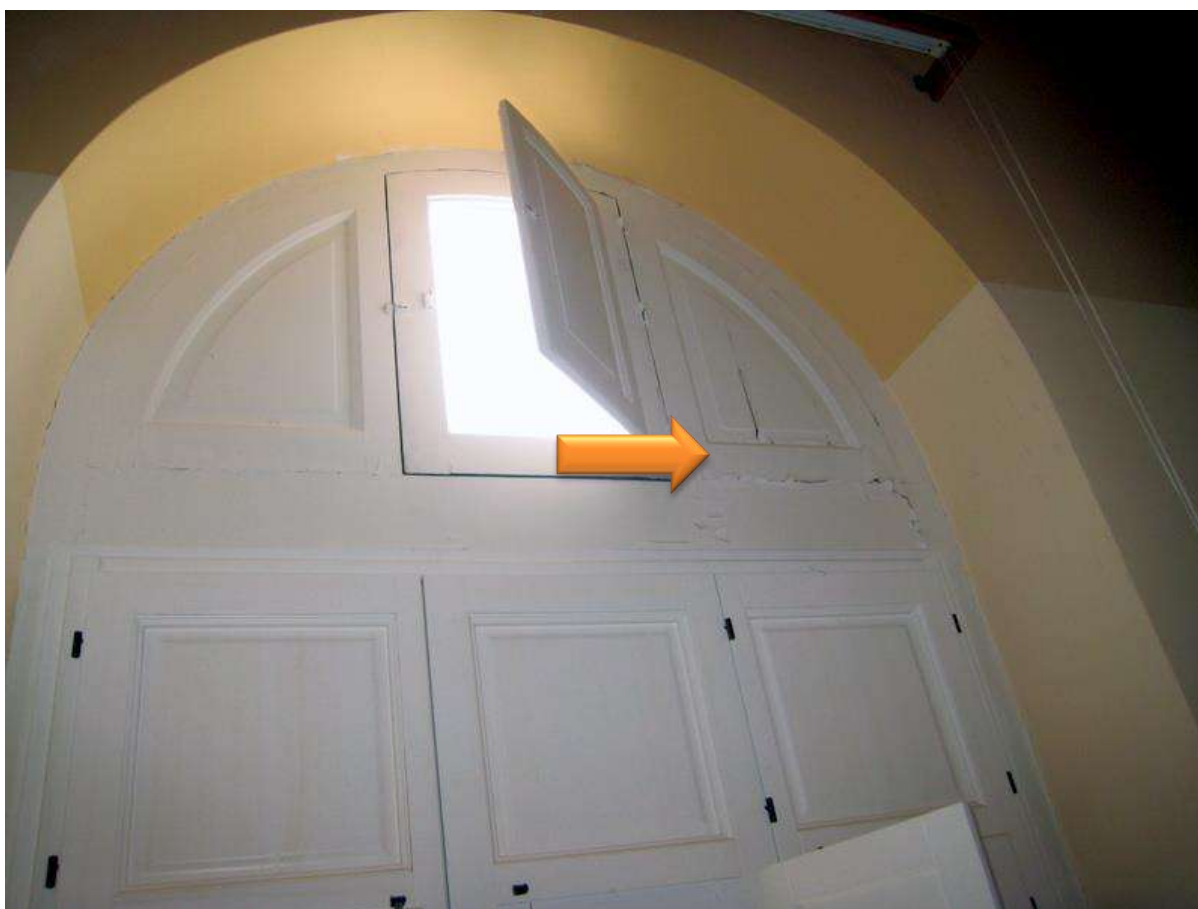
L'infisso che si apre sul lato Nord, verso il mare, è in cattive condizioni nella parte alta segnata dalla freccia.

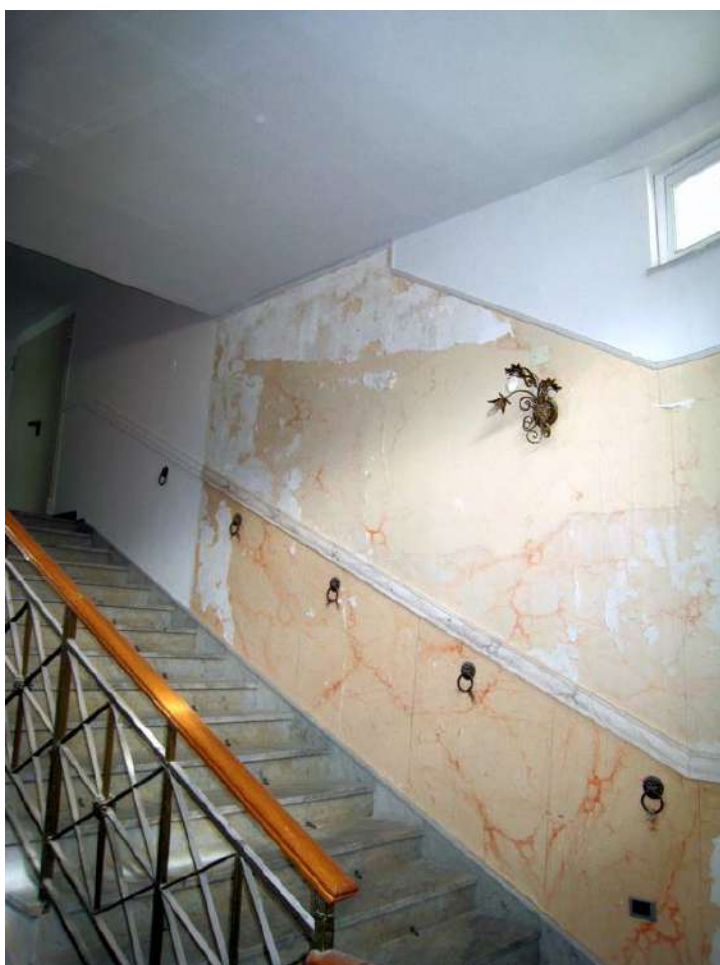
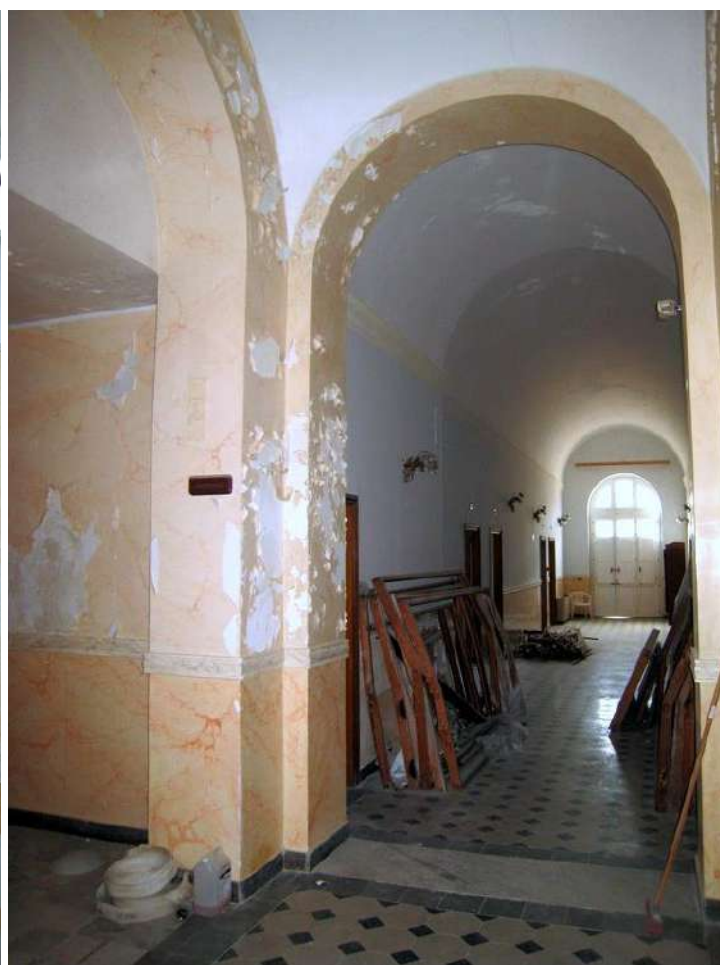
Foto n. 102-103. Le condizioni delle pareti della scala in prossimità dell'arrivo al 4° piano.

Foto n. 104. Ancora le pareti della scala.

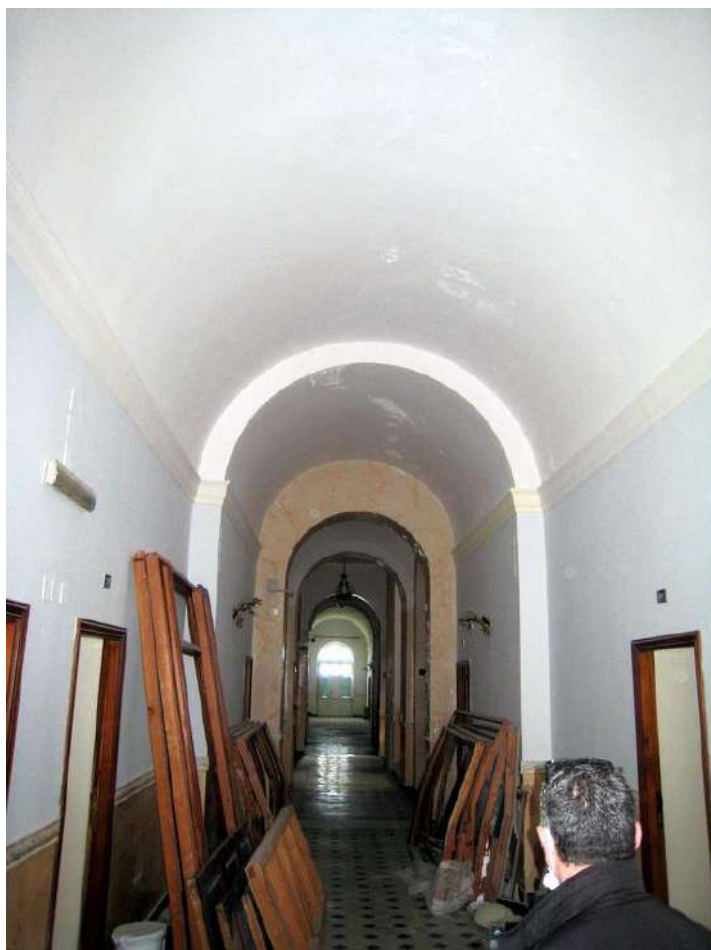
Foto n. 106. Corridoio lato Nord. Tracce di umidità pregressa.

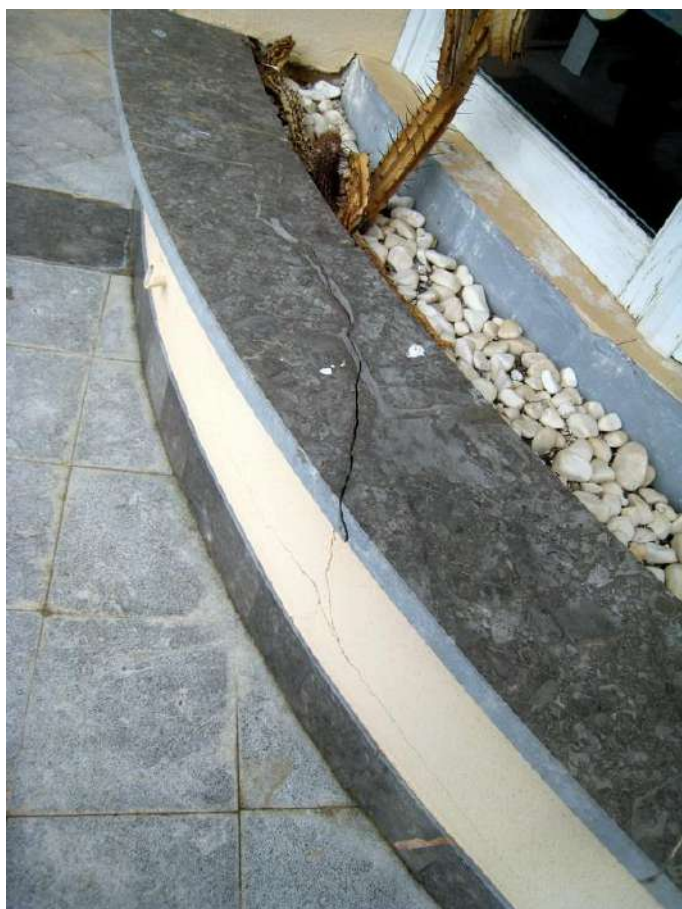
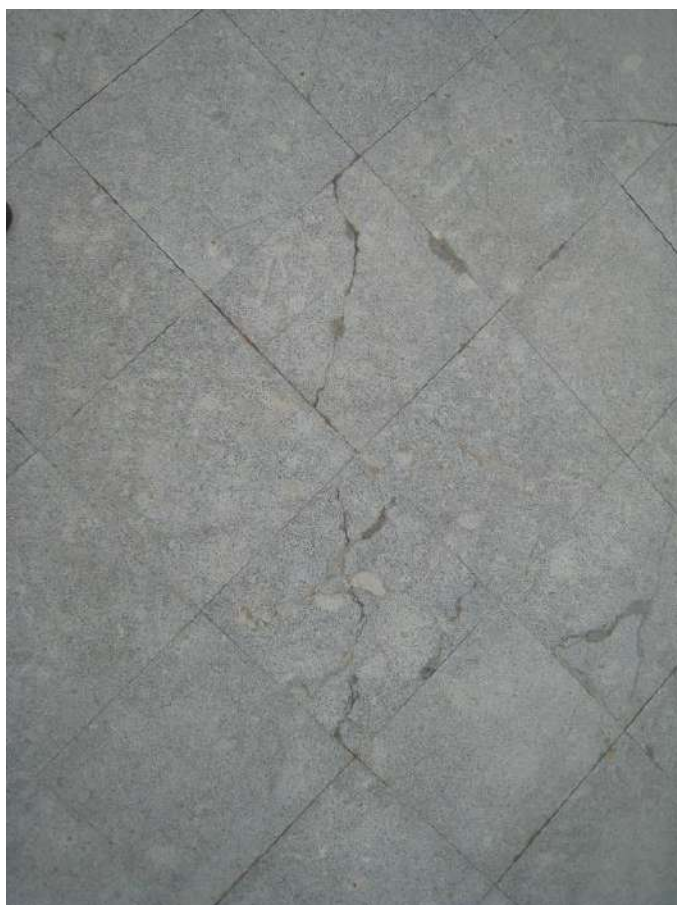
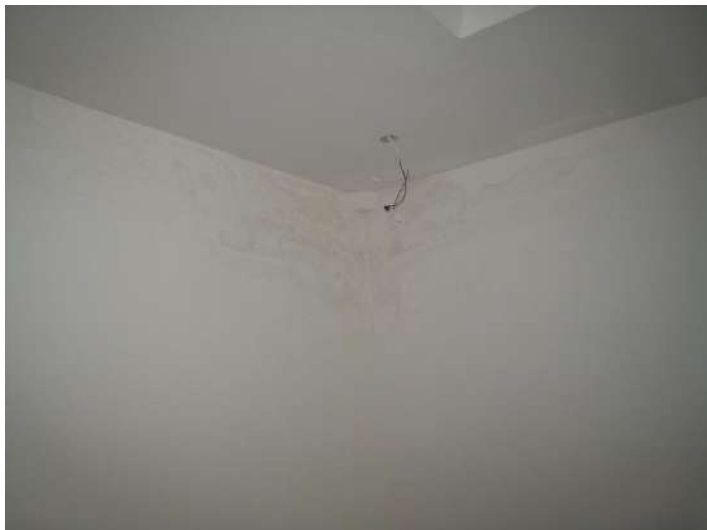
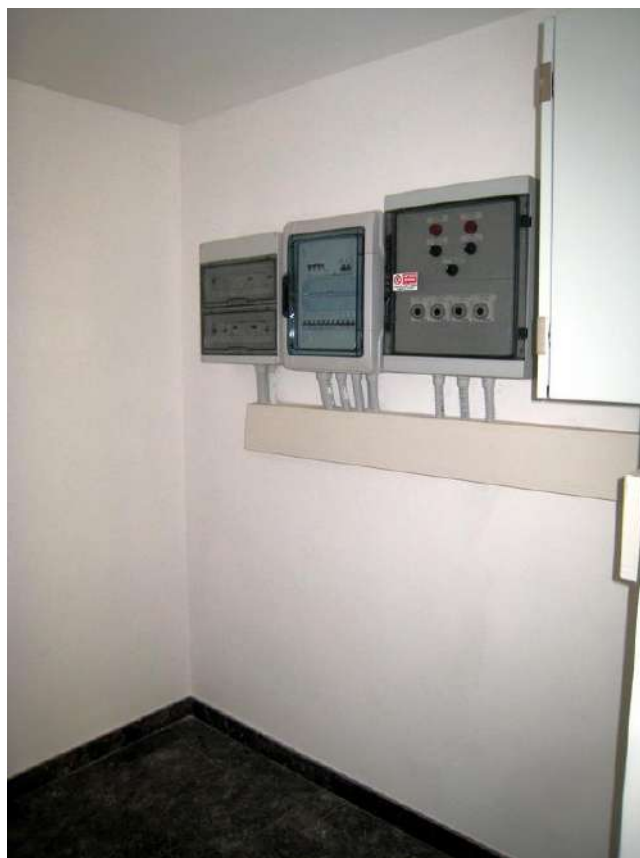
Foto n. 128-131. La pavimentazione con marmette in Billiemi del terrazzo presenta diverse mattonelle lesionate.

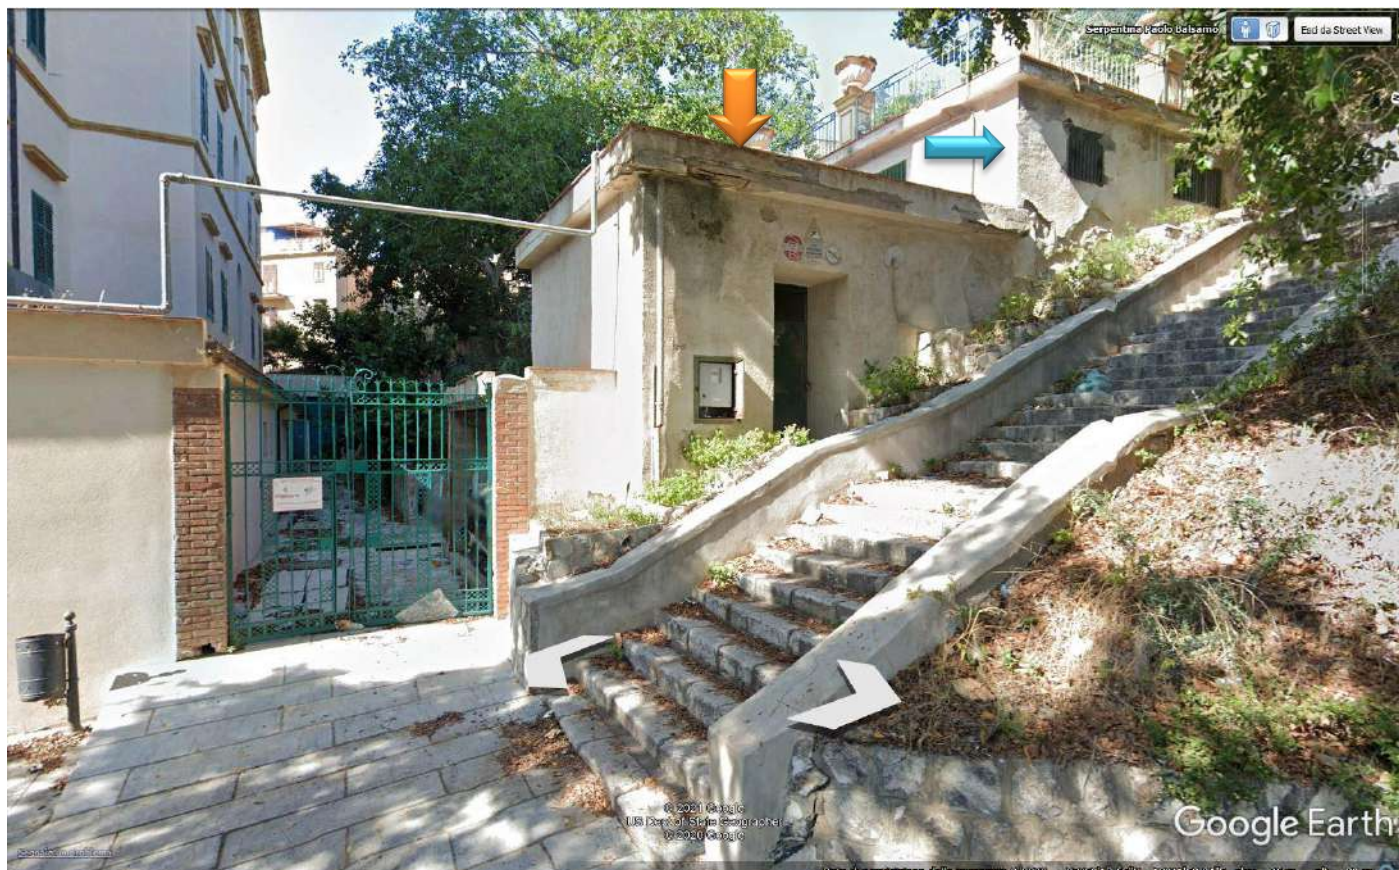
Foto n. 135. L'area pertinenziale ha un accesso carraio dalla "Serpentina" ed uno pedonale, ma più in alto, dalla medesima strada. Sono visibili la cabina Enel (freccia arancio) ed, a seguire, i locali tecnologici (freccia azzurra), entrambi versano in cattive condizioni.

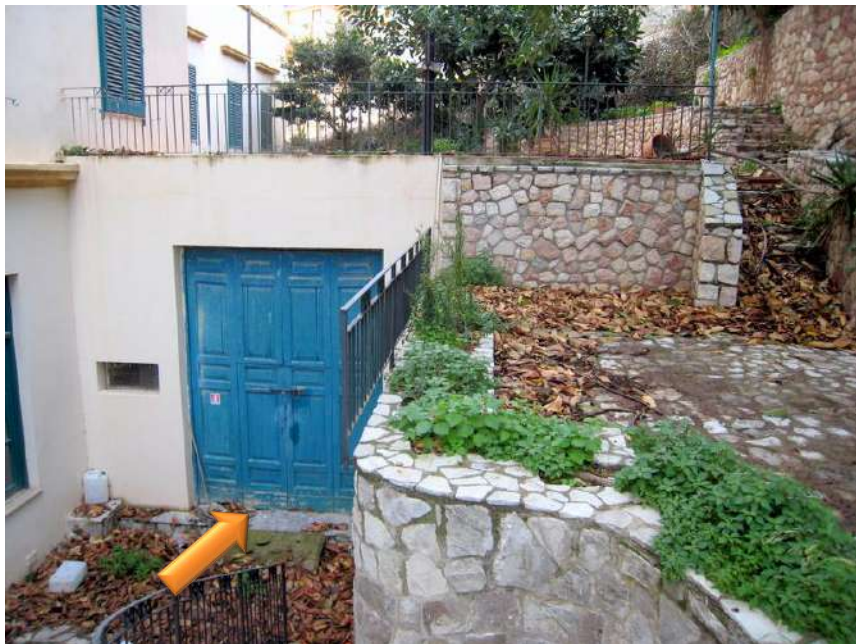
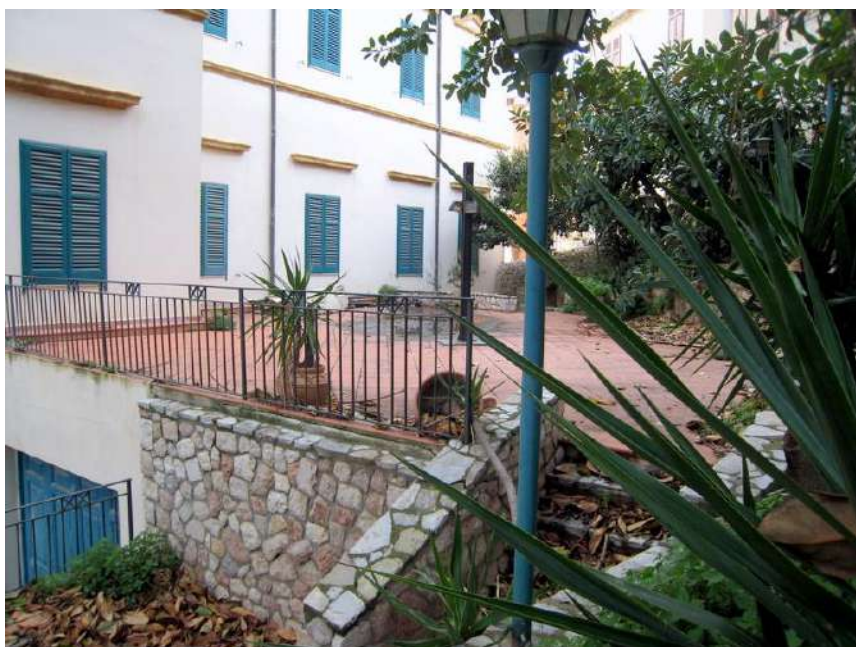
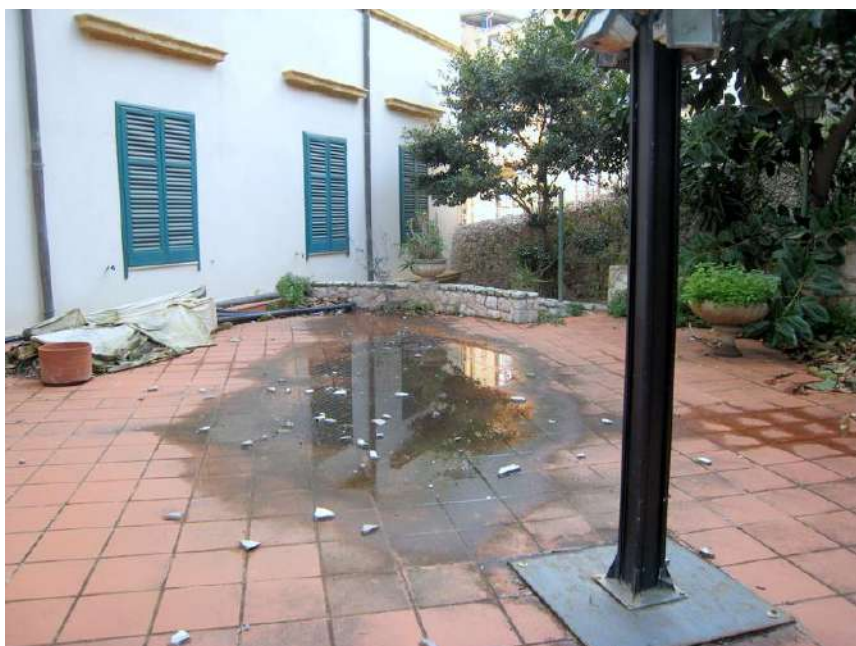
Foto n. 145-148. Il magazzino è costruito a ridosso del retro prospetto dell'Albergo.

Sul tetto si raccoglie molta acqua che crea problemi di infiltrazione.

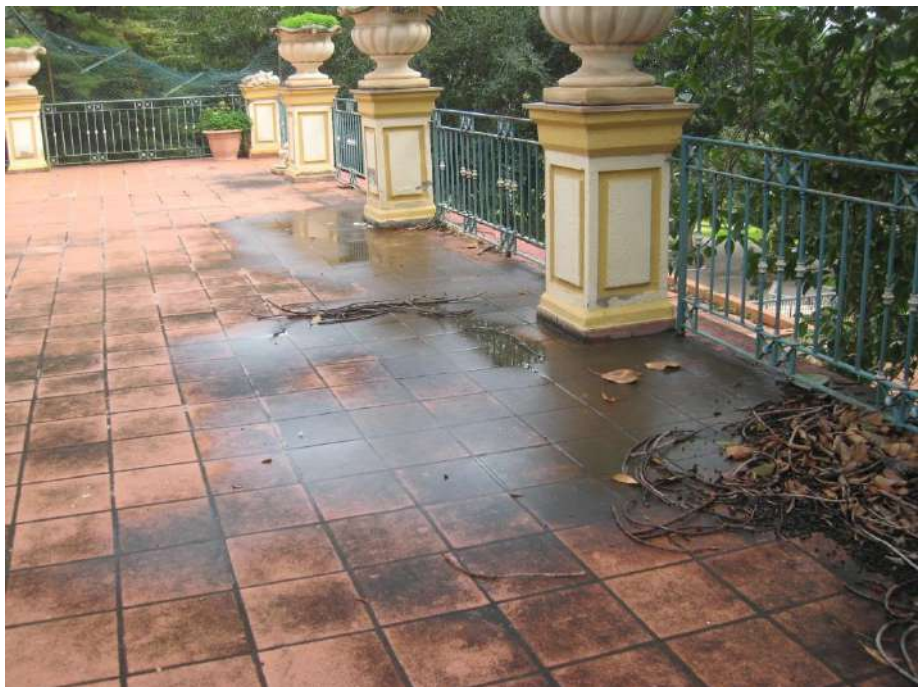
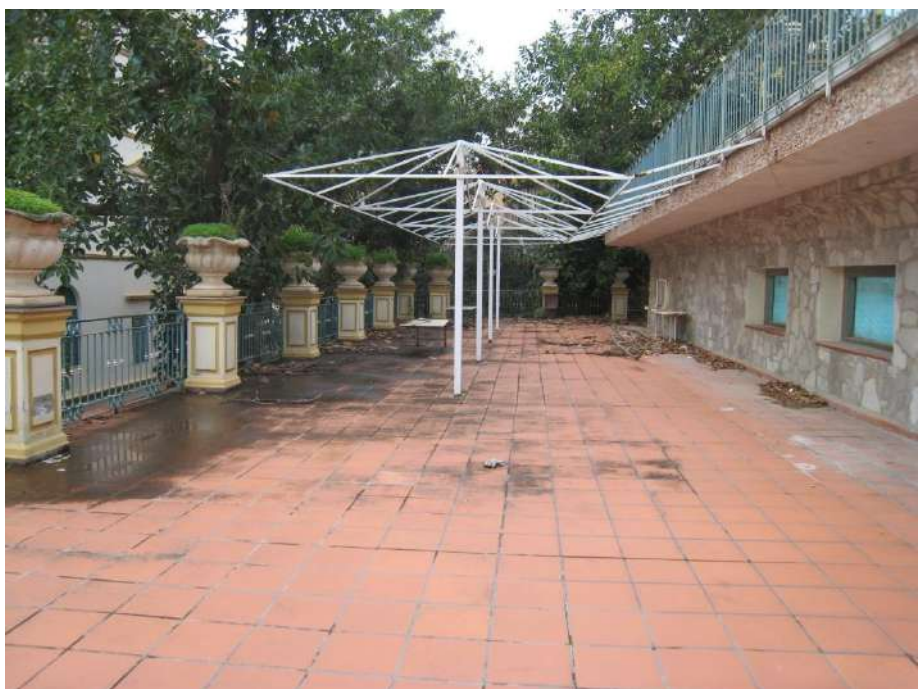
Foto n. 151-153. Il solaio di copertura dei locali tecnici forma una sorta di terrazzo a livello per la piscina. Le condizioni della pavimentazione sono pessime e l'acqua piovana penetra copiosamente all'interno dei locali sottostanti.

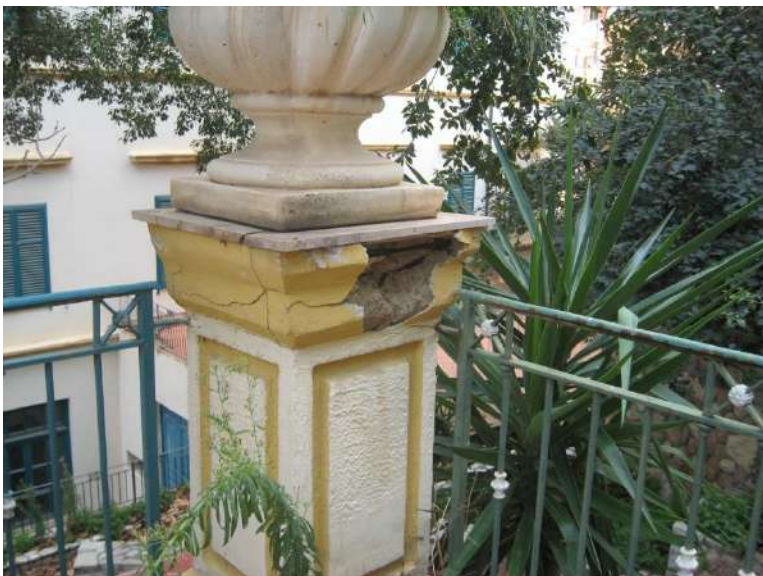
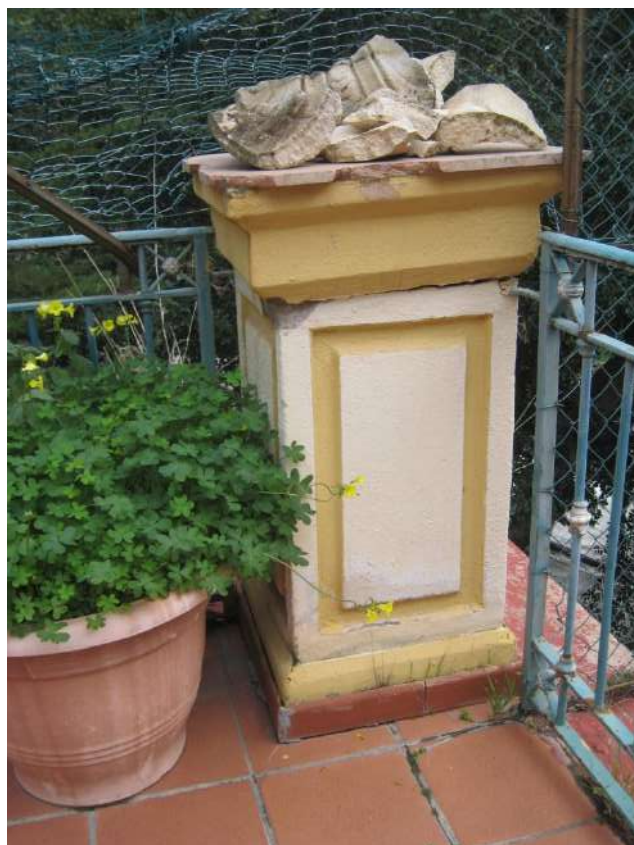
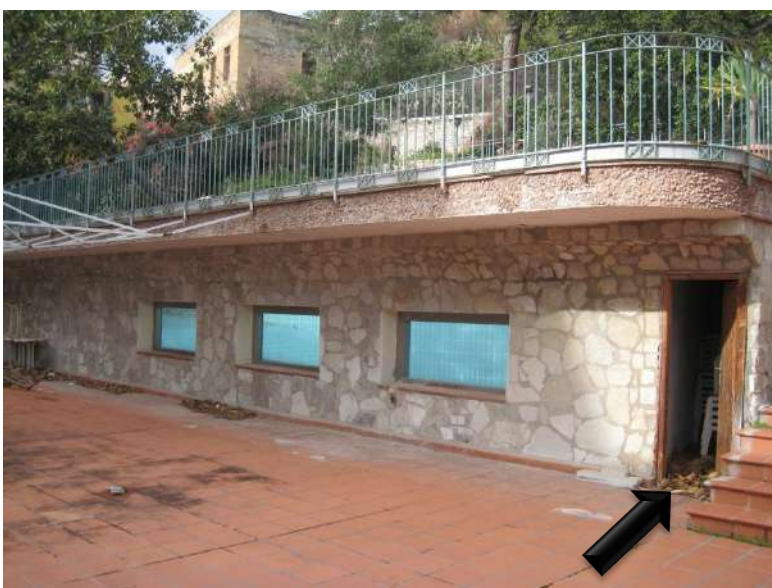
Foto n. 154-155. Buona parte dei basamenti delle fioriere sono spaccati e/o lesionati, qualche fioriera è rotta.

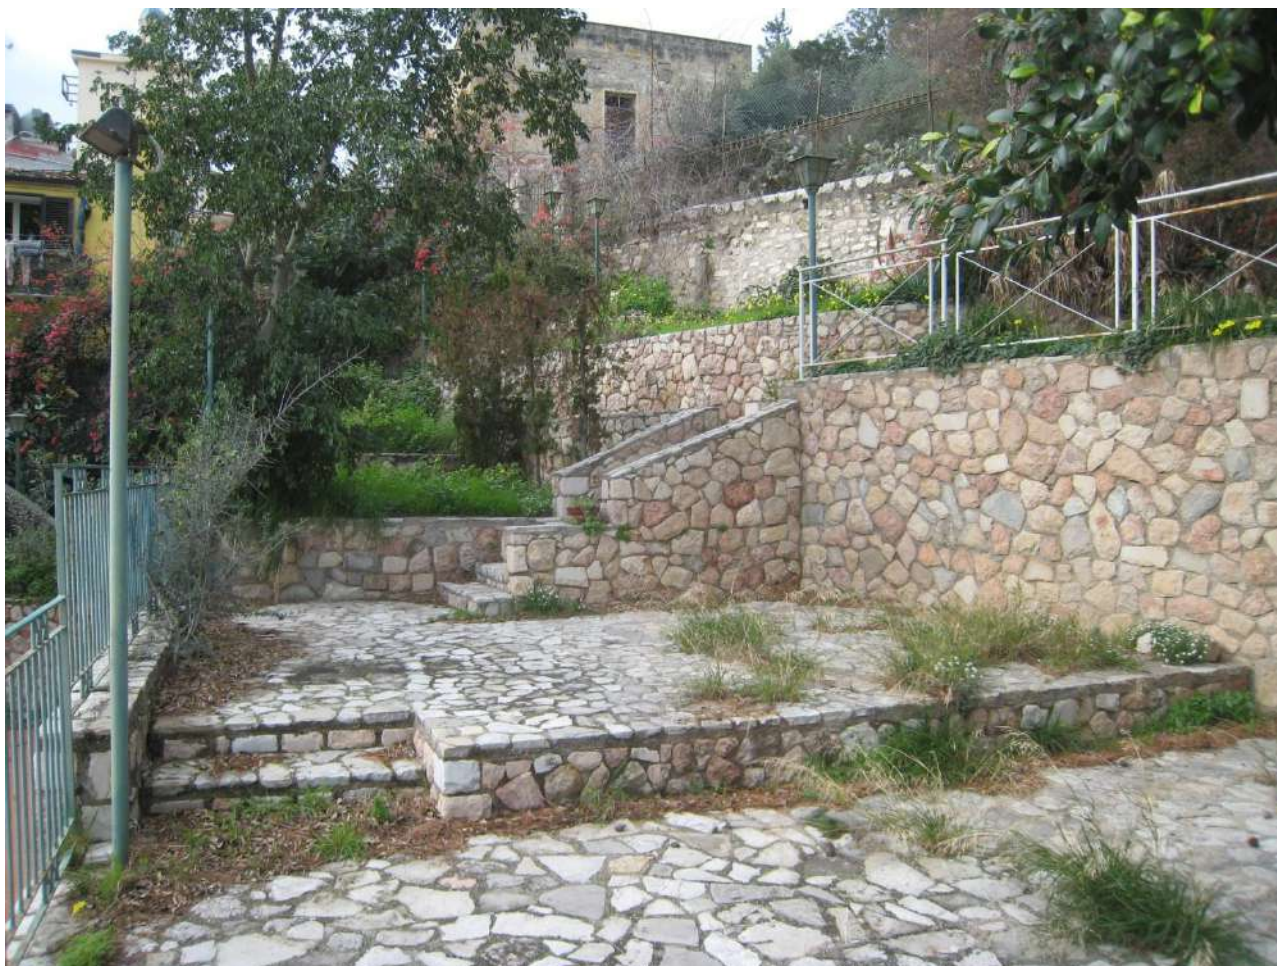
Foto n. 157-158. Cavi dell'impianto di illuminazione esterna tranciati con il rame che è stato prelevato dai ladri.

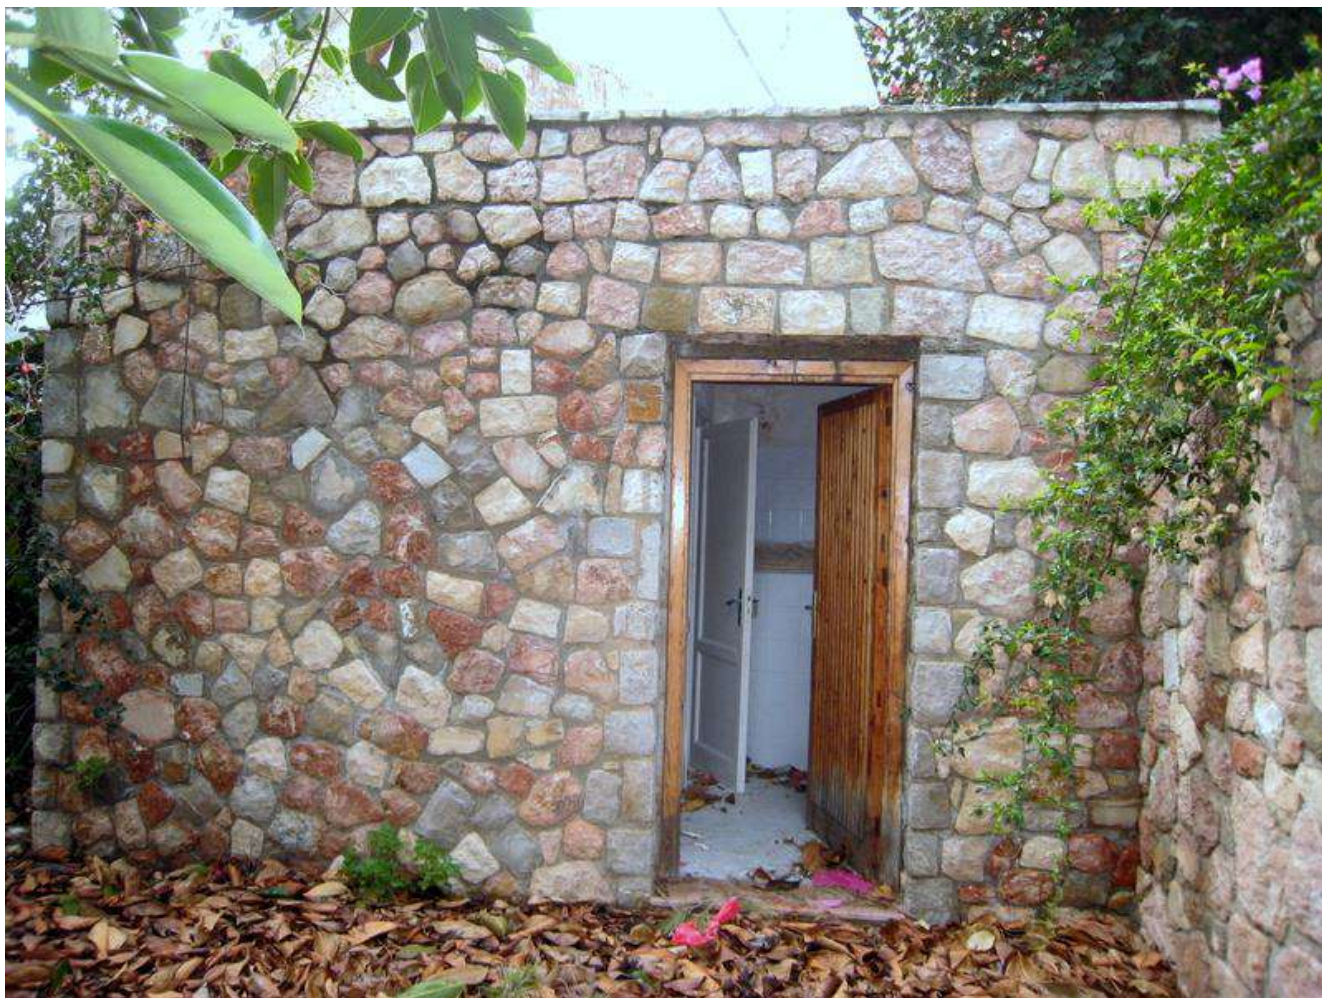
Foto n. 164. Il corpo dei bagni è distaccato dalla piscina ed interamente rivestito con pietra. La copertura piana fa acqua che si riversa all’interno.

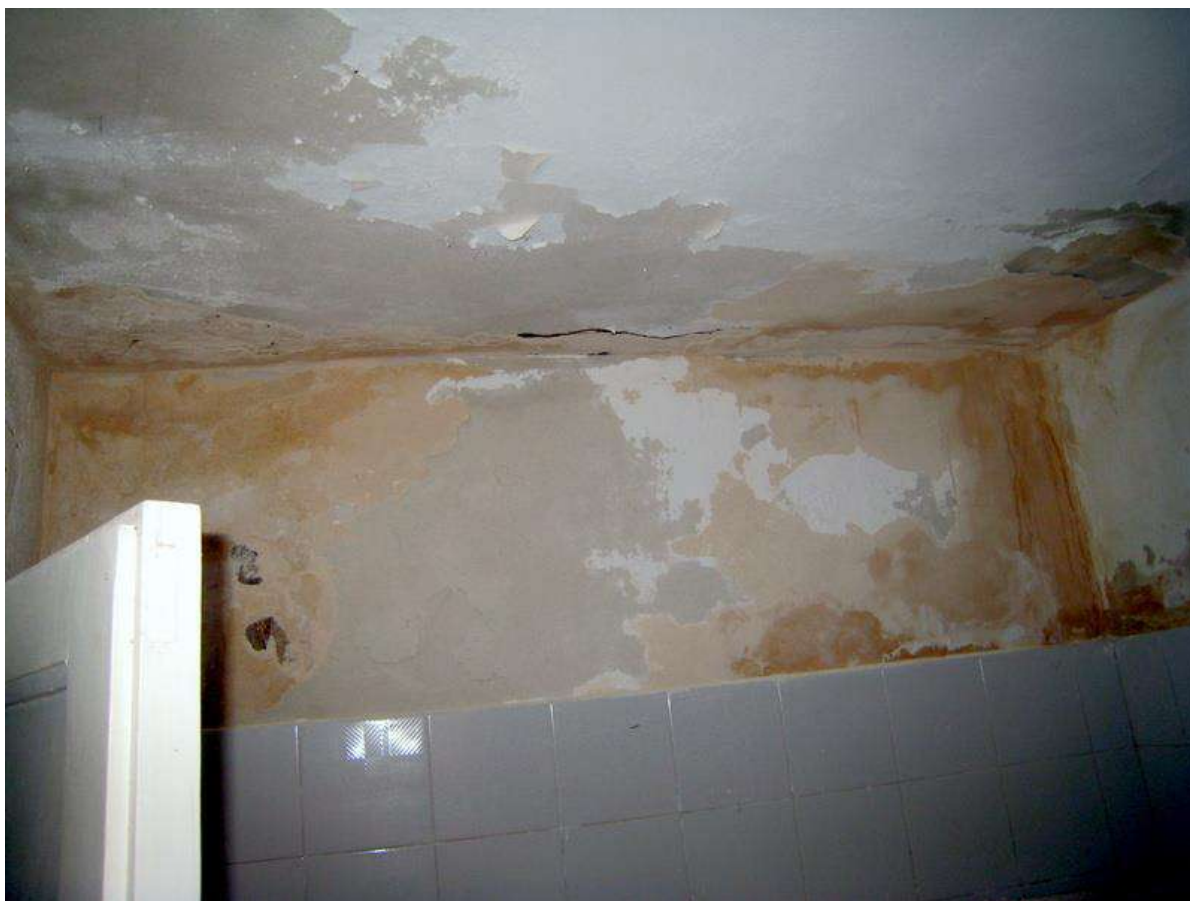
Foto n. 165. Le percolazioni hanno consunto gli intonaci e fatto esfoliare la pittura.

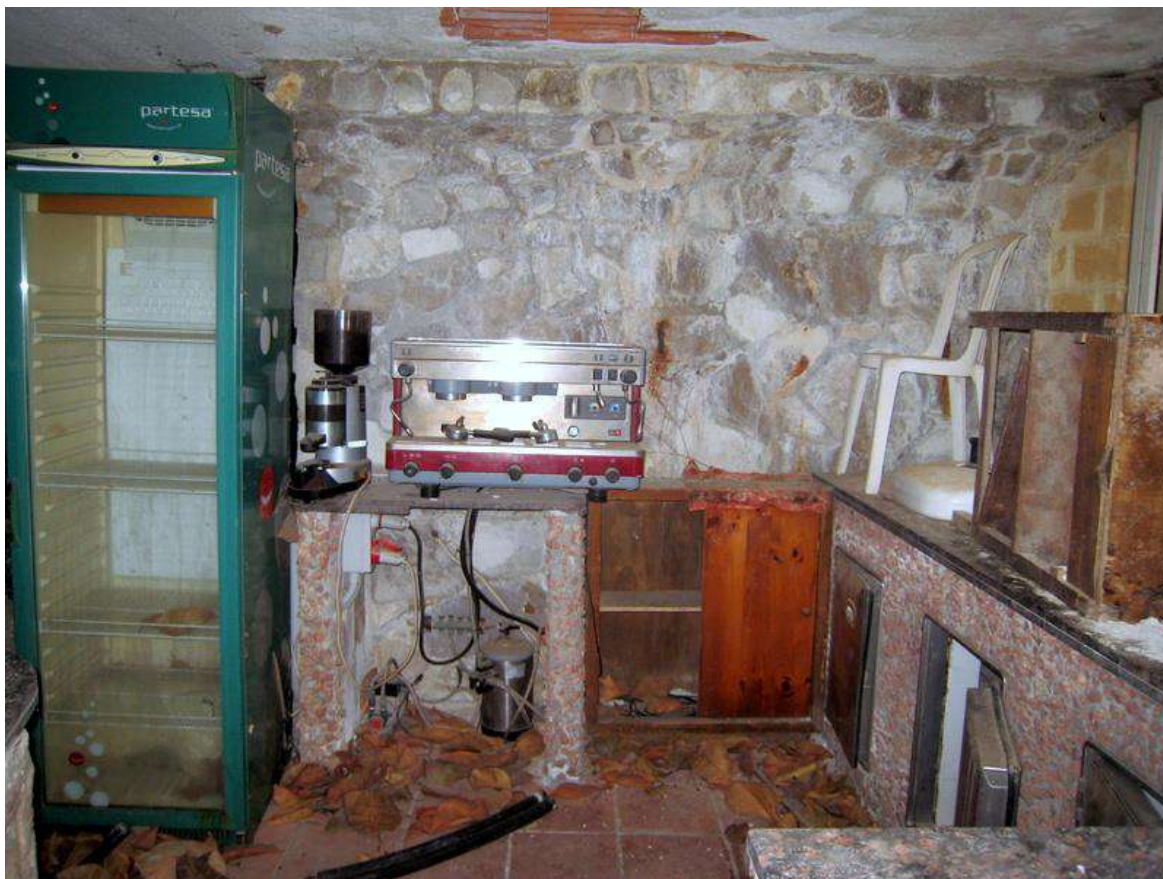
Foto n. 168. Il piccolo locale impropriamente utilizzato come Bar atteso che la sua altezza è di soli di metri 2,35, non compatibile con nessun uso che prevede la permanenza dell'uomo. Si configura, dunque, come un locale tecnico accessorio alla piscina.

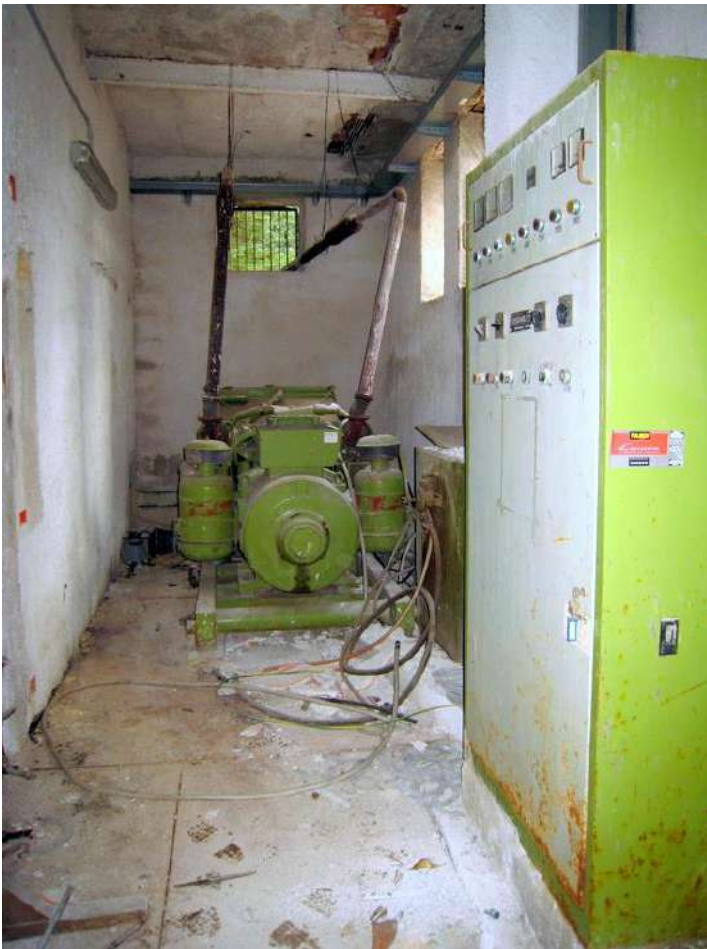
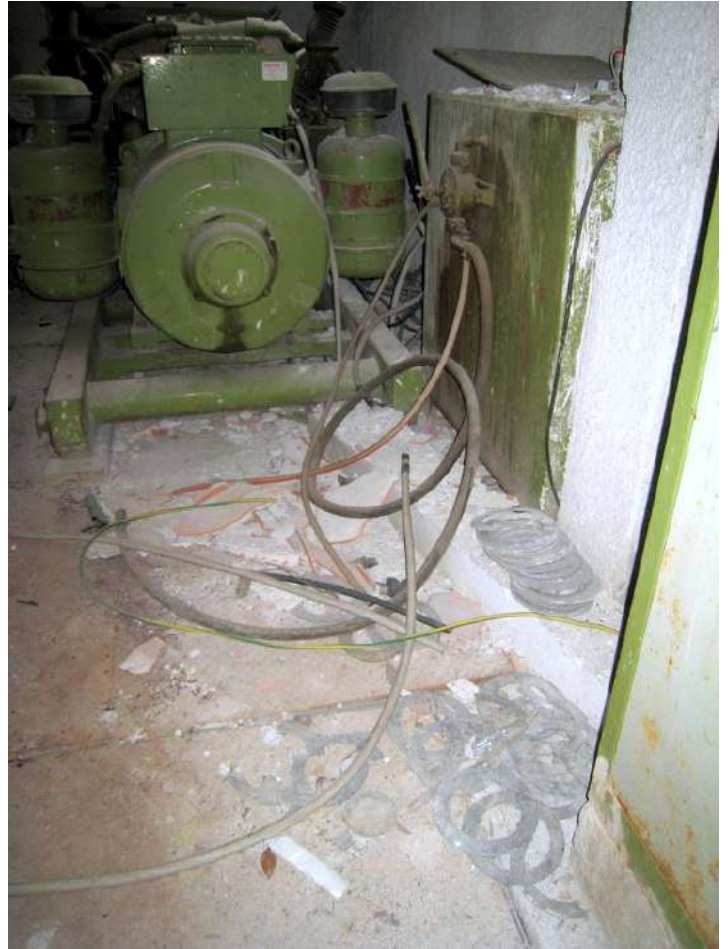
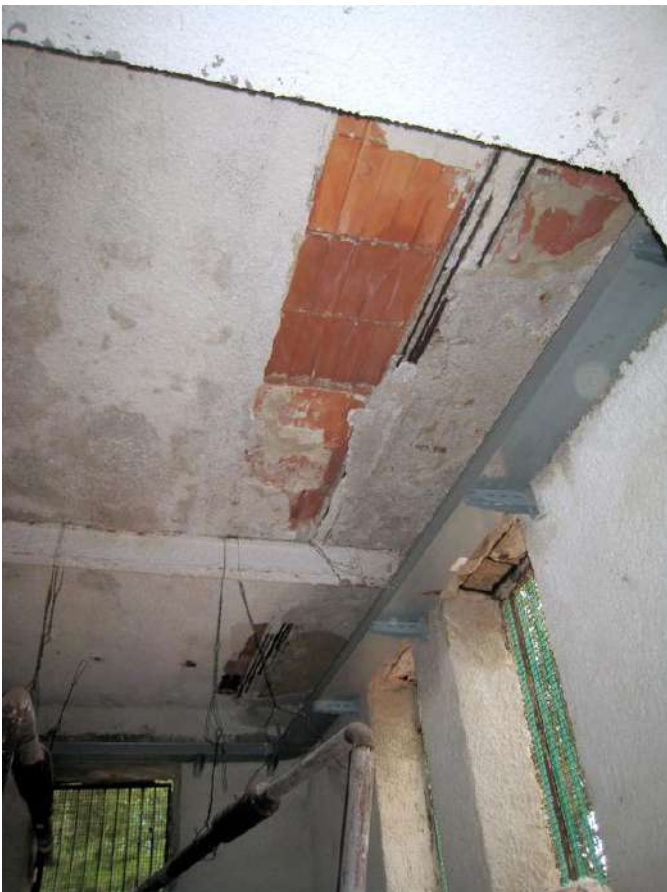
Foto n. 178-180. Il locale gruppo elettrogeno è stato anch'esso preso di mira dai ladri di rame. Il gruppo, fermo da parecchi anni, versa in cattive condizioni.

Il solaio di copertura presenta chiari i segni di ammaloramento causati dalle infiltrazioni d'acqua provenienti dalla copertura-terrazzo.

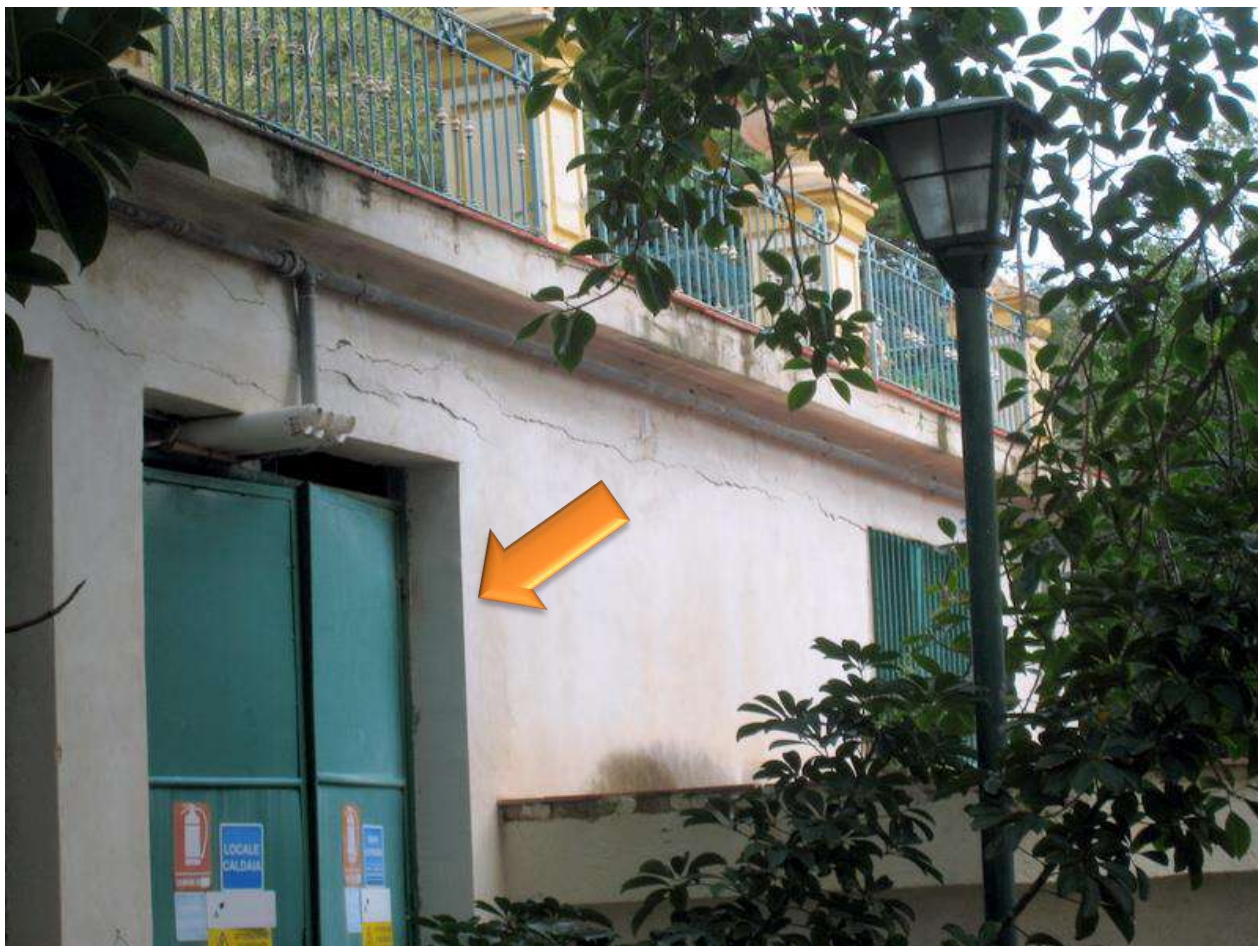
Foto n. 181. Il gruppo dei locali tecnici si sviluppano sotto il terrazzo a livello della piscina. Gli intonaci sono lesionati a causa dell'ossidazione delle barre di armatura che gonfiandosi hanno lacerato il rivestimento. La freccia indica l'ingresso al locale caldaie.

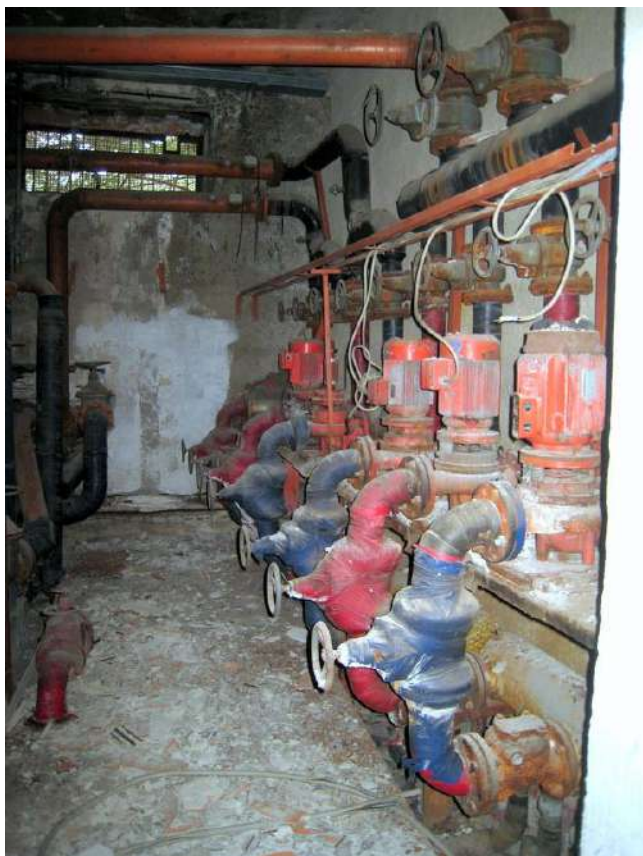
Foto n. 182-183. La prima sala del locale caldaie procedendo dalla scala esterna verso l'interno. Le condizioni del locale e delle macchine sono critiche.

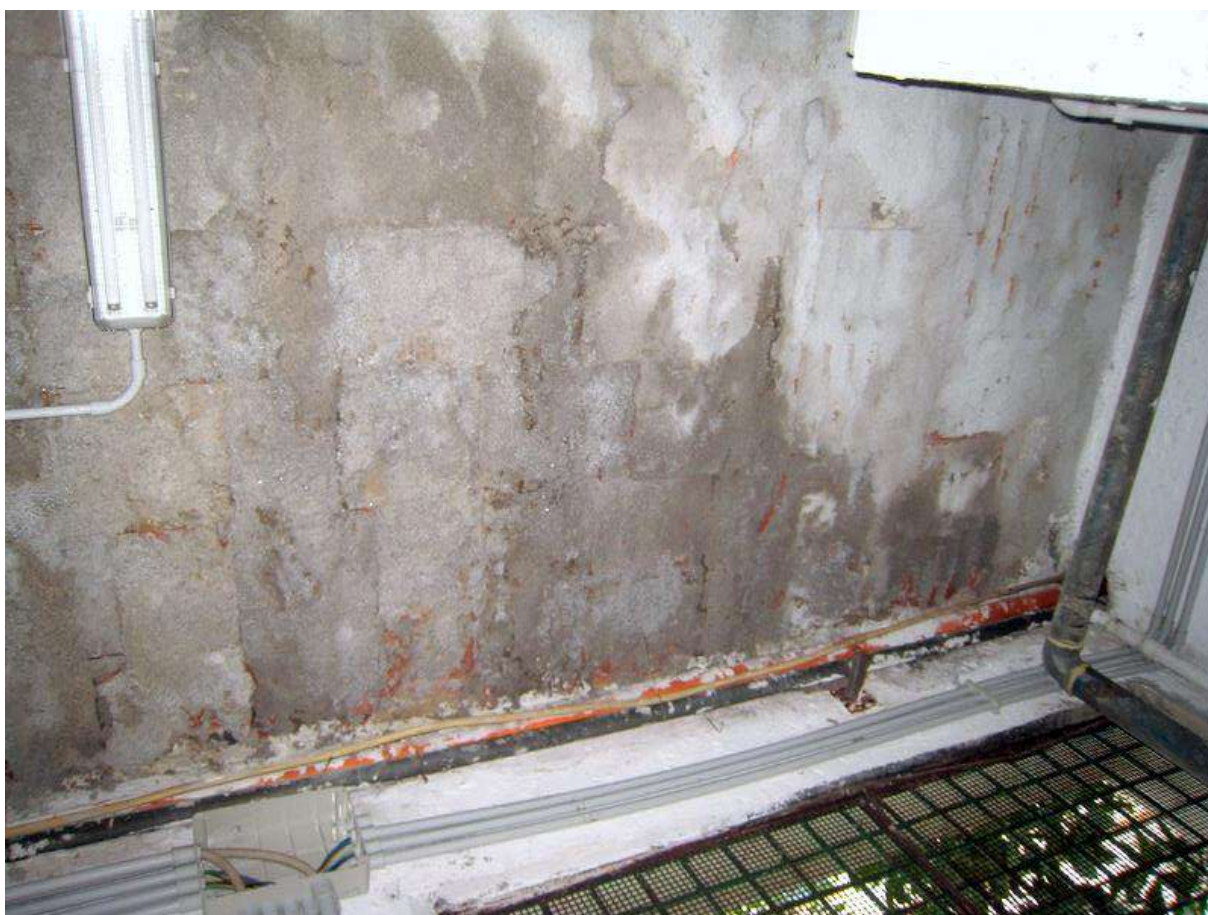
Foto n. 190. Il tetto è totalmente intriso d'acqua proveniente dal solaio-terrazzo a livello soprastante.
