# ALLEGATO

## Fotografie Grand Hotel delle Terme

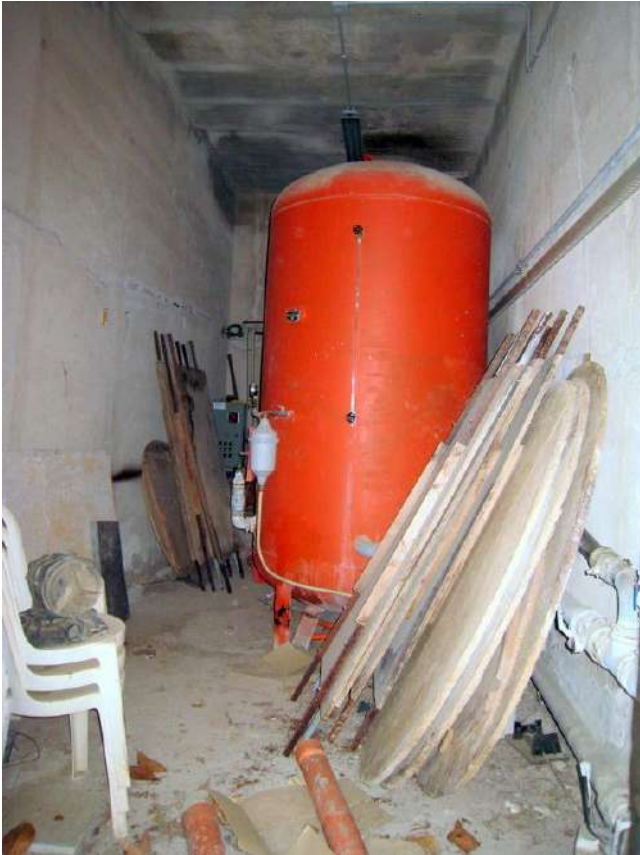
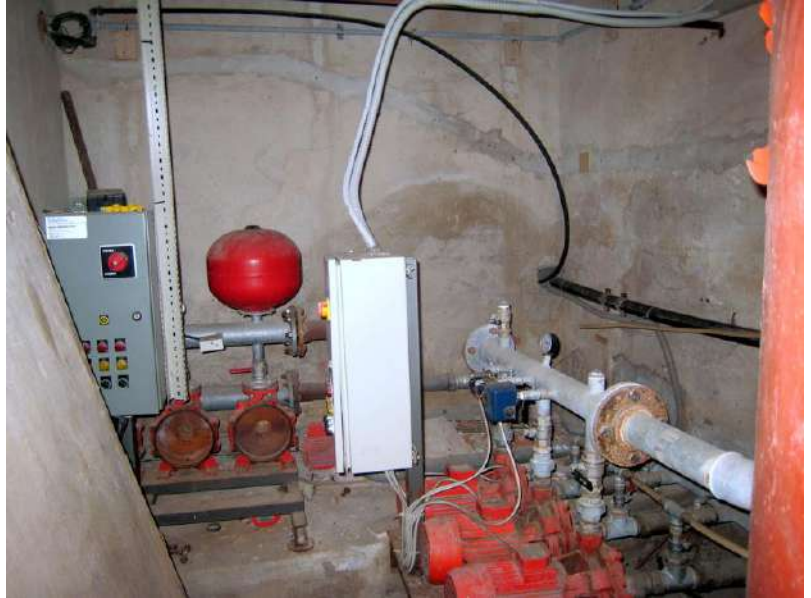
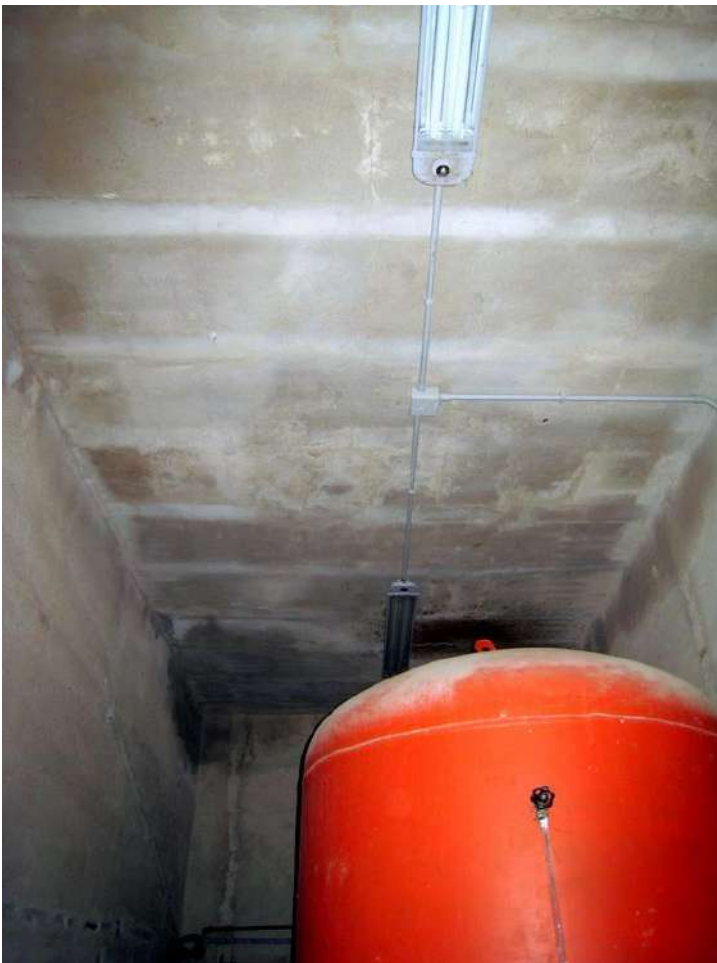
Foto n. 191-193. Il locale autoclave con gli impianti idrici ed elettrici. Le condizioni dello stesso sono cattive a motivo delle infiltrazioni d'acqua piovana.

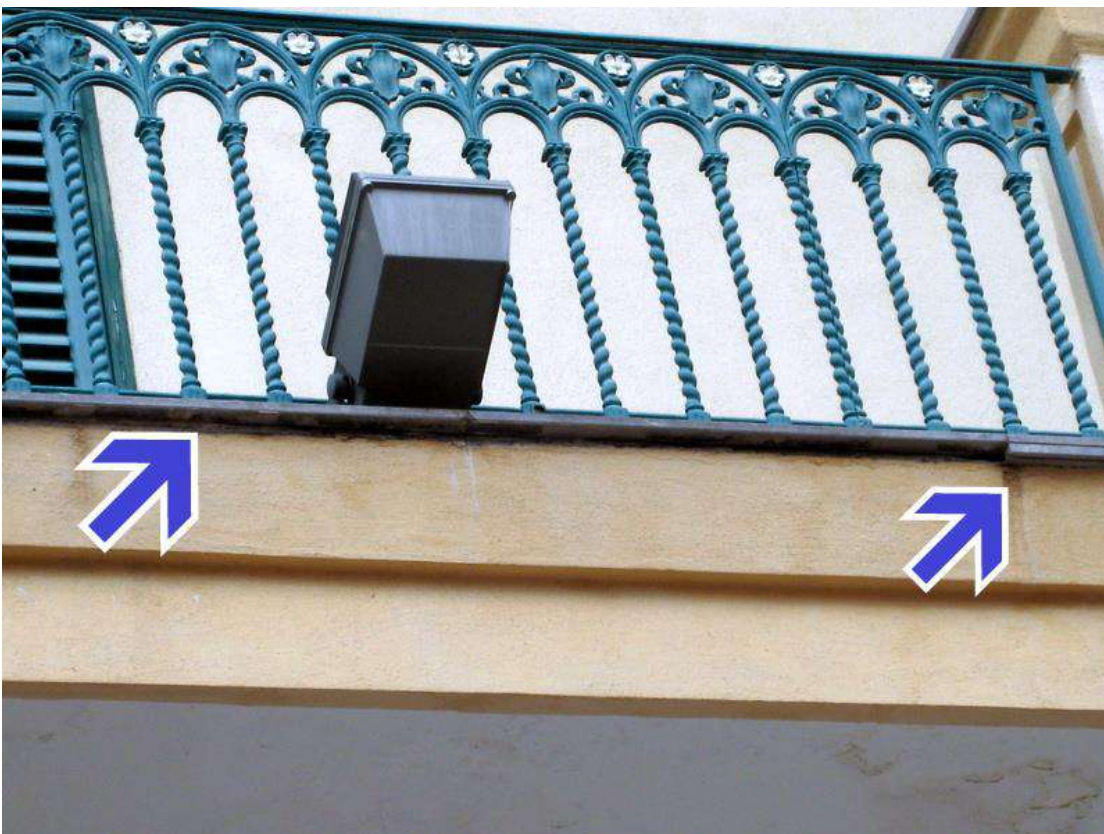
Foto n. 195. Sono state applicate delle lastrette di pochi centimetri di larghezza alla lastra principale, priva di gocciolatoio, così da supplire alla grave dimenticanza che avrebbe comportato la dismissione delle lastre appena collocate e la collocazione di nuove munite di adeguato gocciolatoio.

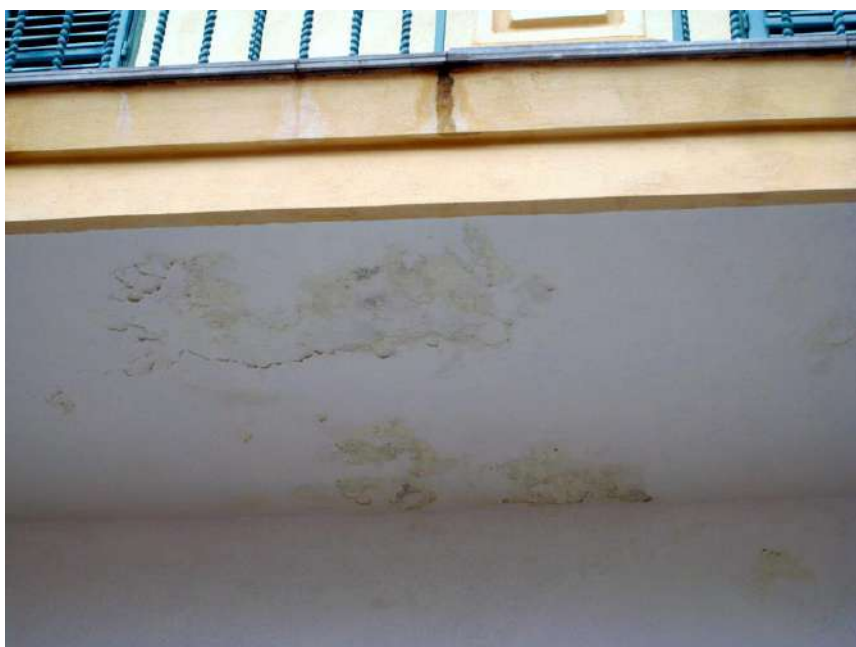
Foto n. 197. La maldestra collocazione delle lastre in marmo che fanno da contorno ai balconi procura la facile infiltrazione dell'acqua piovana anche al di sotto di essi.

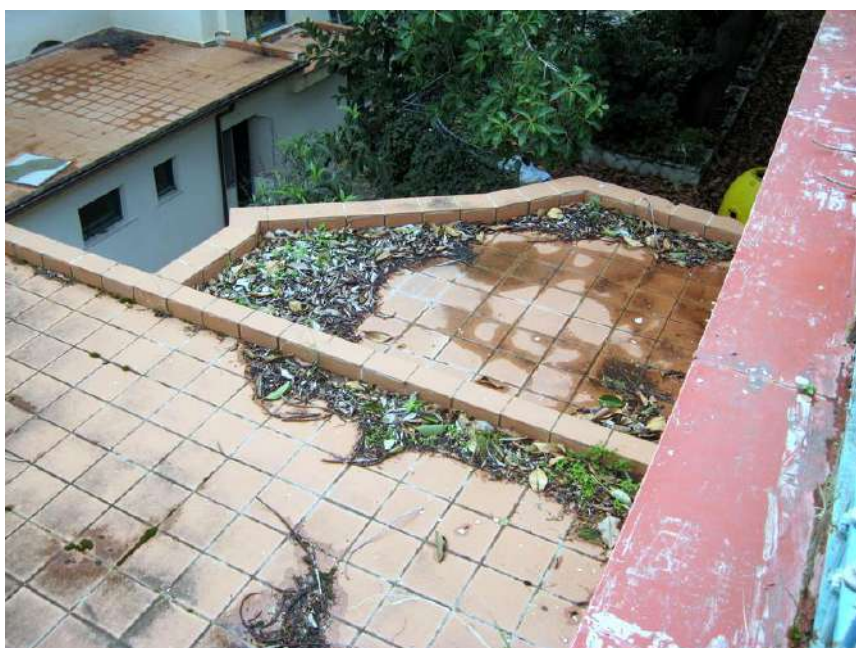
Foto n. 198. Le foglie causano l'otturazione di pluviali e gronde.

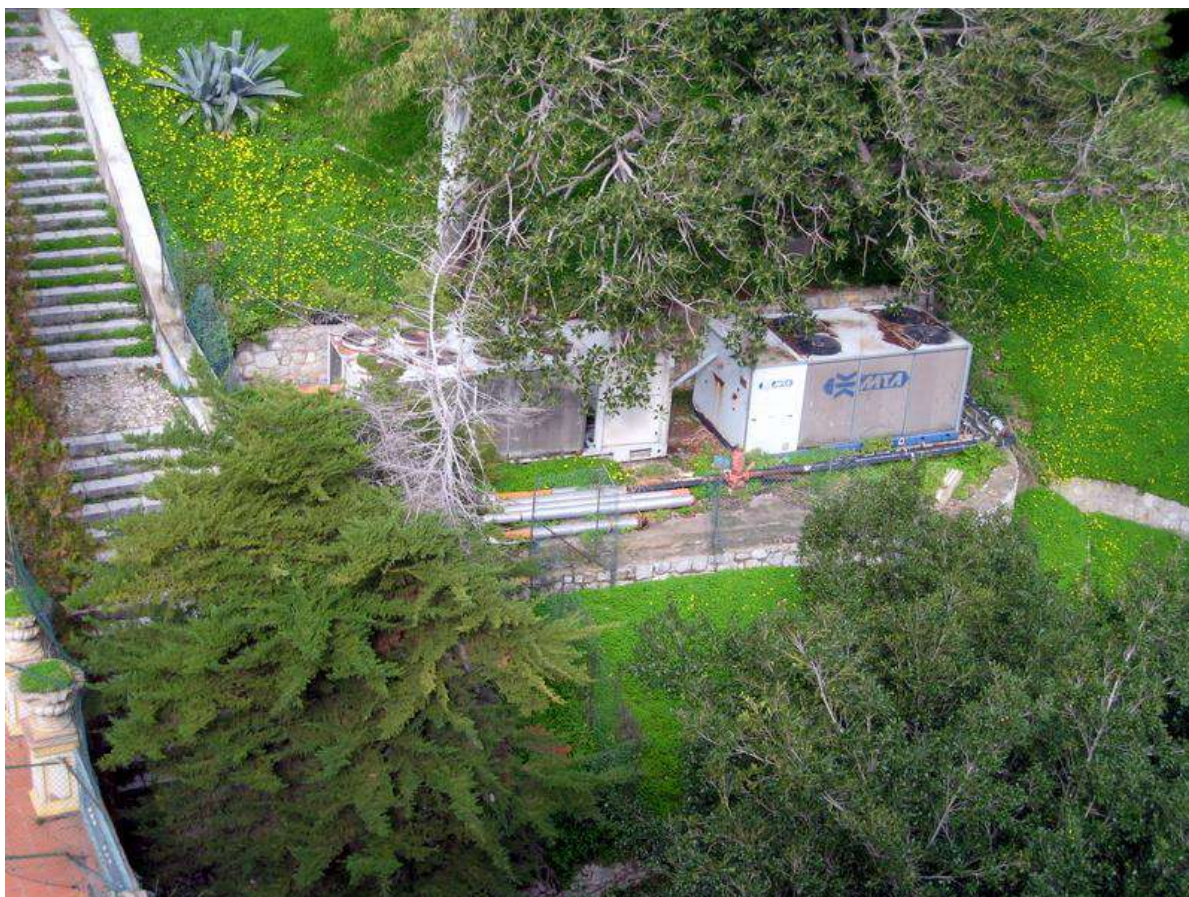
Foto n. 201. I vecchi compressori dell'aria condizionata sono stati posizionati al di fuori dell'area pertinenziale dell'Albergo, su terreno appartenente al Parco della "Serpentina".
