# ALLEGATO

## Fotografie Grand Hotel delle Terme

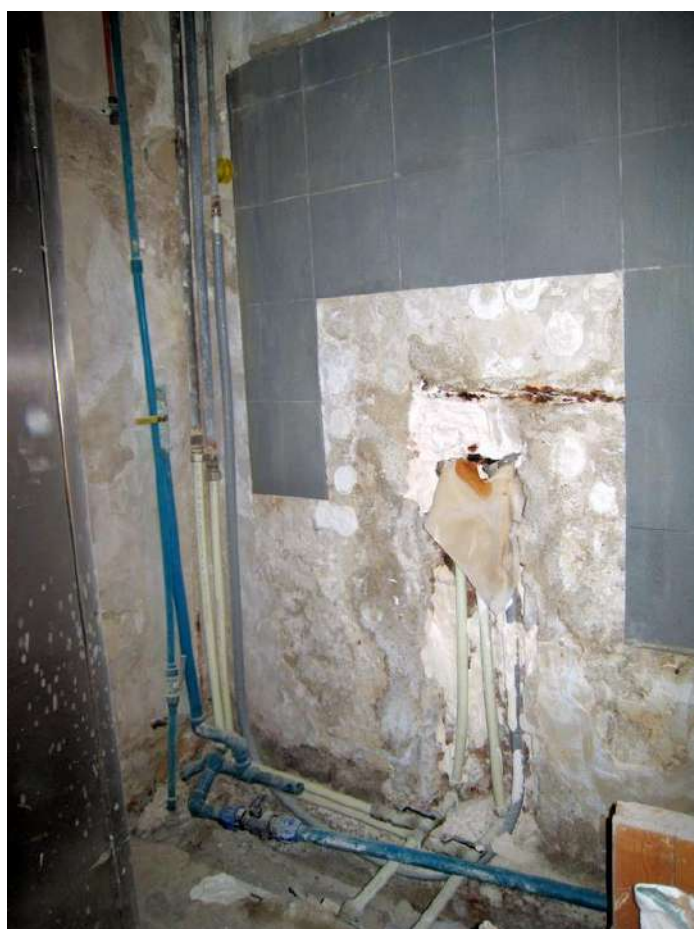
Foto n. 25. Le condizioni in cui versano rivestimenti ed impianti a fine corridoio.

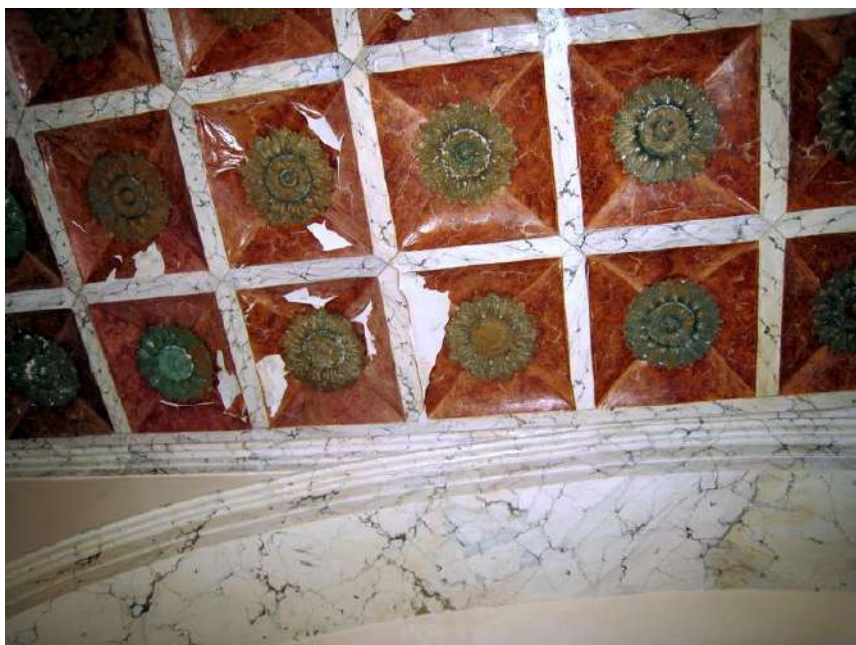
Foto n. 70. Le condizioni dei cassettoni

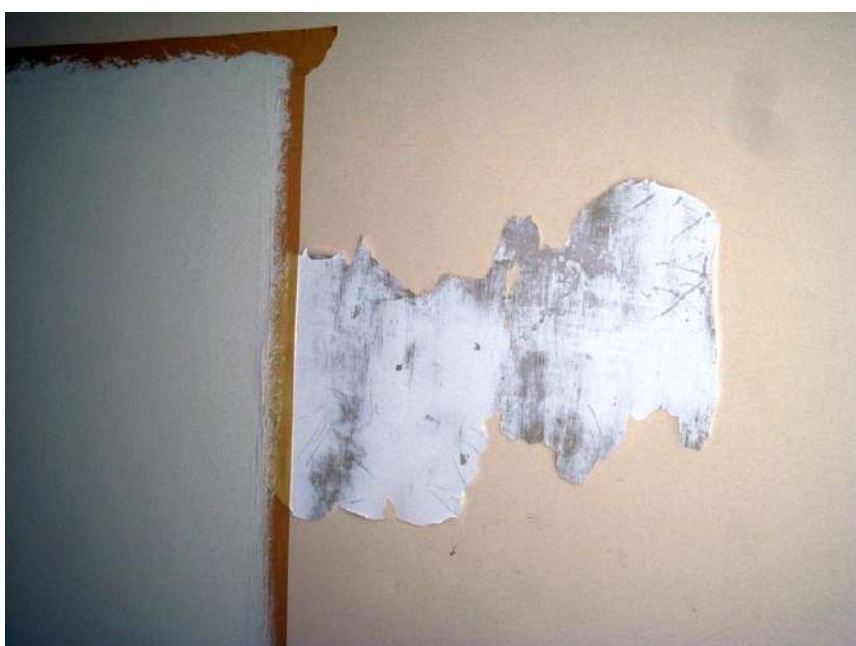
Foto n. 71. Esfoliazione della pittura

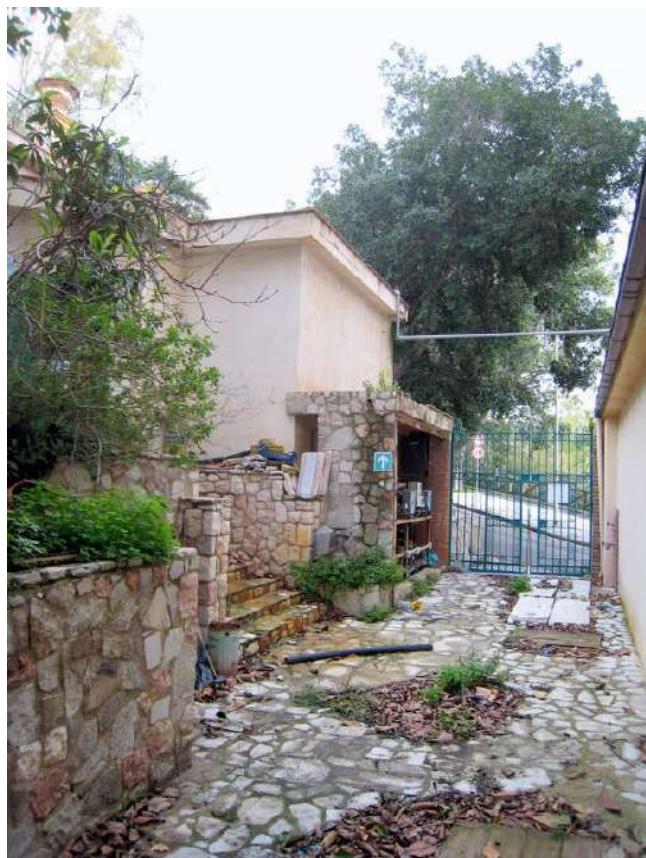
Foto n. 136. La cabina Enel ed il locale aperto che ospita i vecchi compressori delle celle frigorifere.

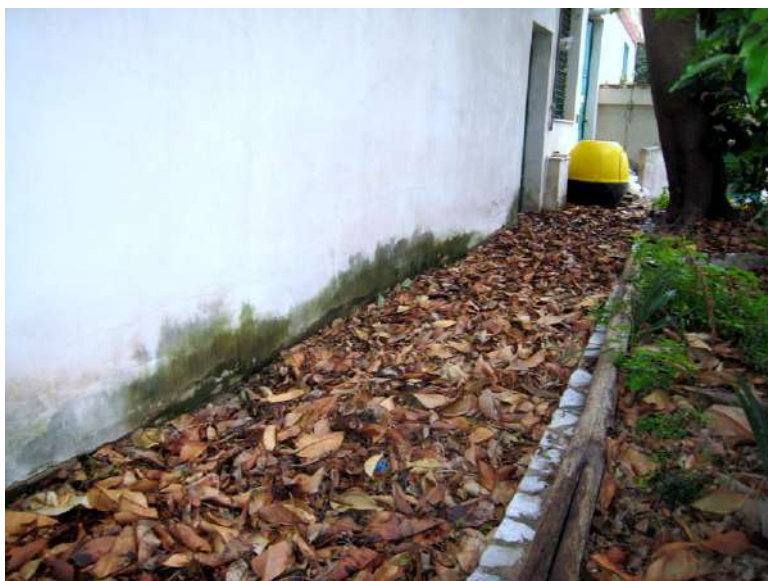
Foto n. 137. Umidità di risalita nei locali tecnici.  
Il giardino non viene pulito da tanto tempo.

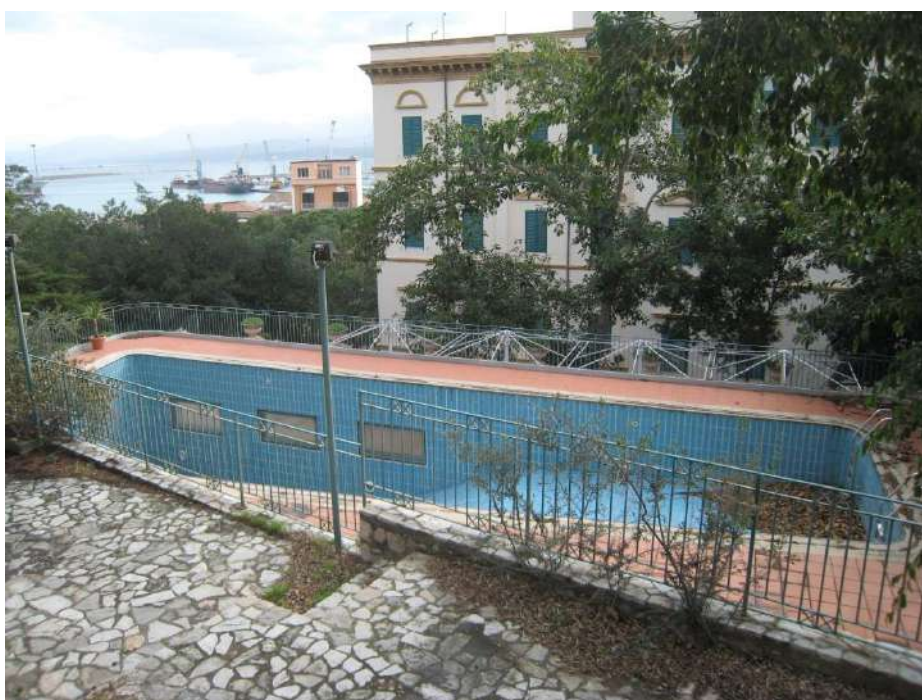
Foto n. 150. La piscina vista da uno dei terrazzamenti pavimentati posti a monte. L'impianto di illuminazione su pali è vandalizzato ed i cavi sono stati rimossi. L'impianto di depurazione dell'acqua della piscina è ormai inservibile.

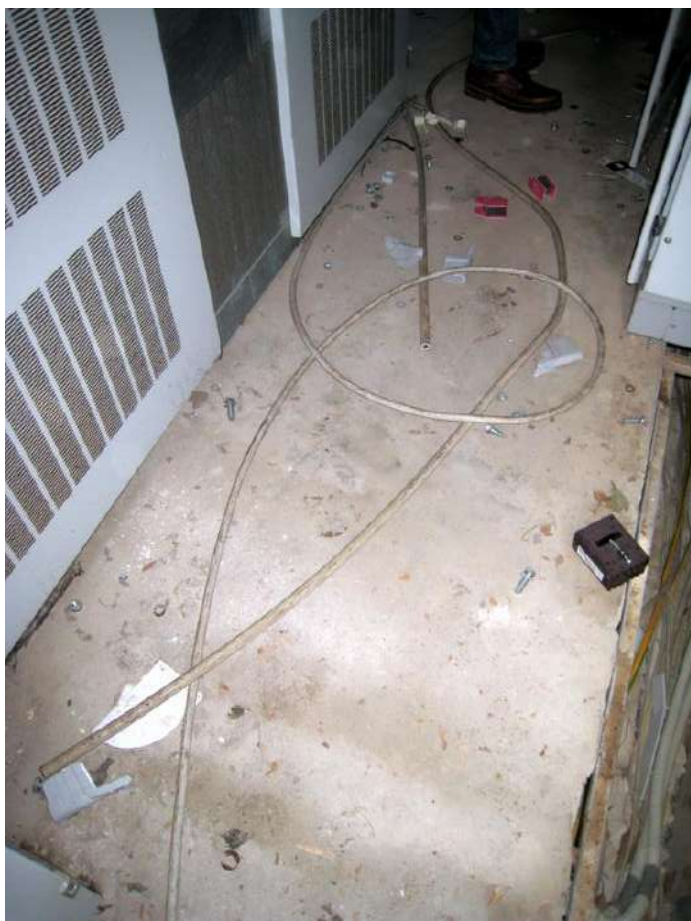
Foto n. 175. Cavi a terra privi del rame.

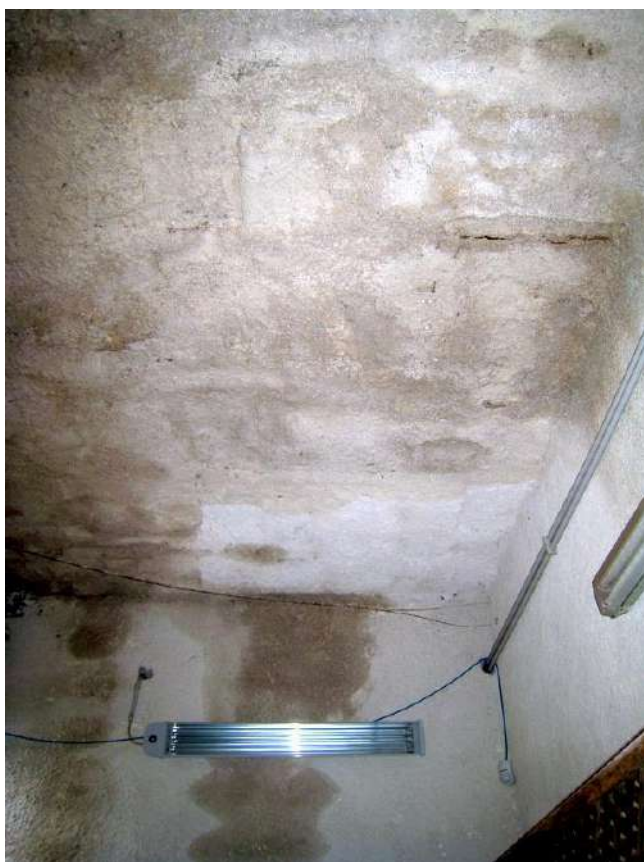
Foto n. 186. Il solaio è imbibito d'acqua.

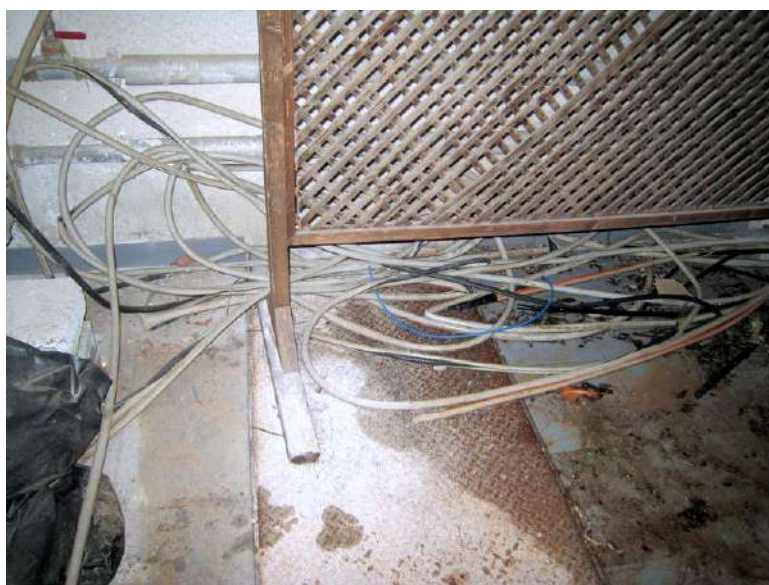
Foto n. 187. A terra i resti dei cavi privi del rame.

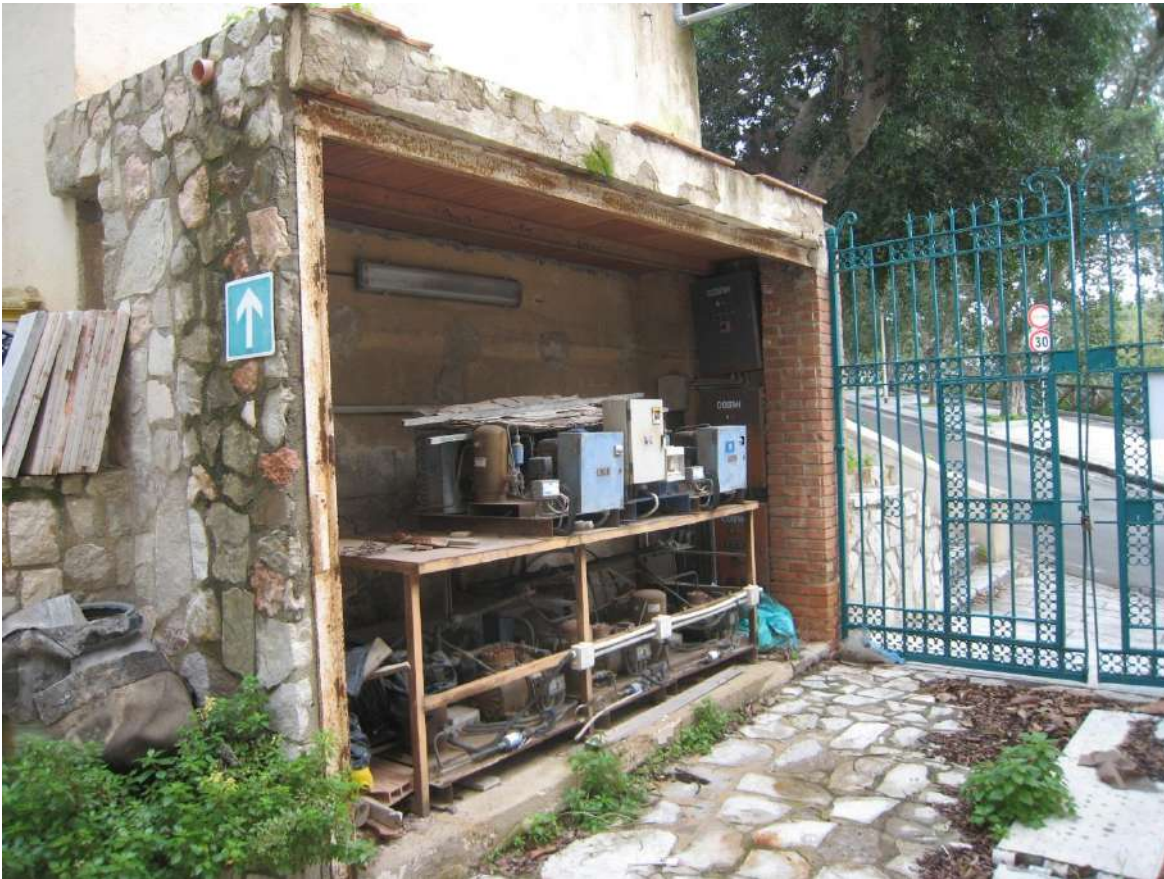
Foto n. 194. Trattasi di un locale posto a ridosso del cancello di ingresso dalla “Serpentina” che ospita compressori ormai in disuso.

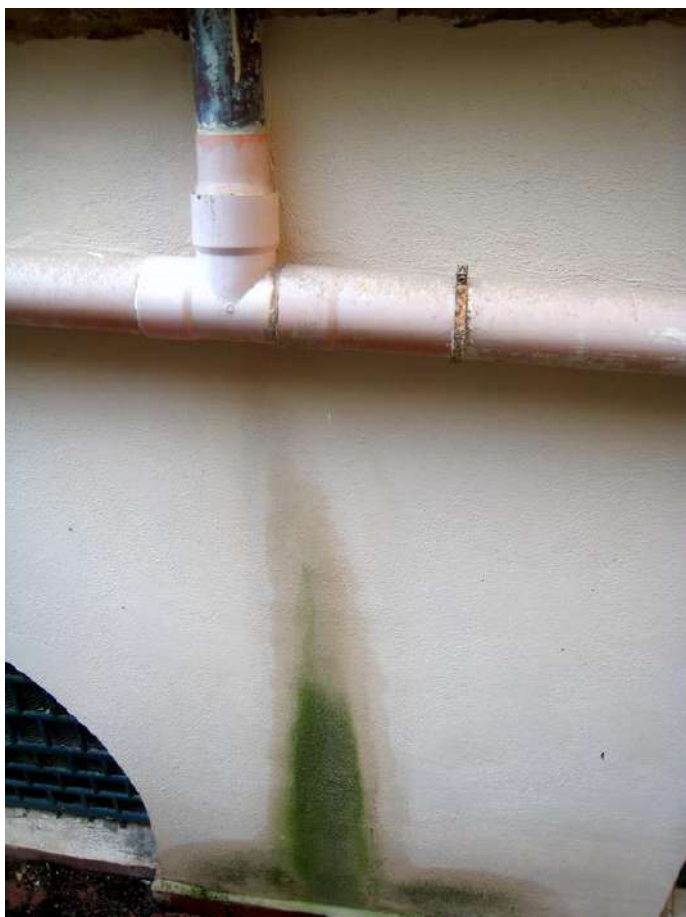
Foto n. 199. Un tubo pluviale proveniente dal terrazzo perde e danneggia gli intonaci sul retro.

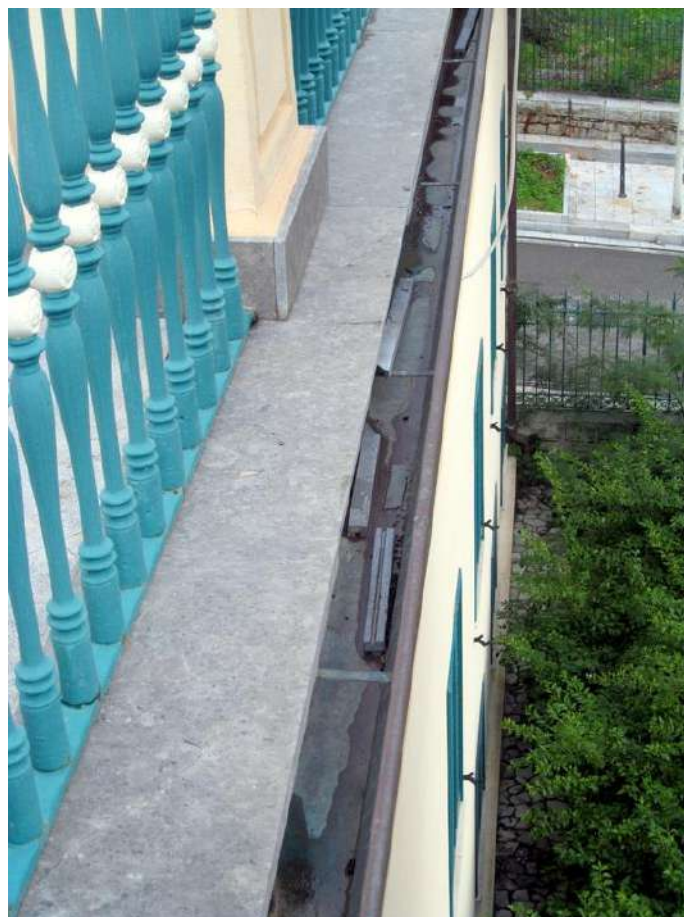
Foto n. 200. Tutte le lastrette di marmo stanno cadendo provocando l'otturazione delle gronde.
