# ALLEGATO

## Fotografie Grand Hotel delle Terme

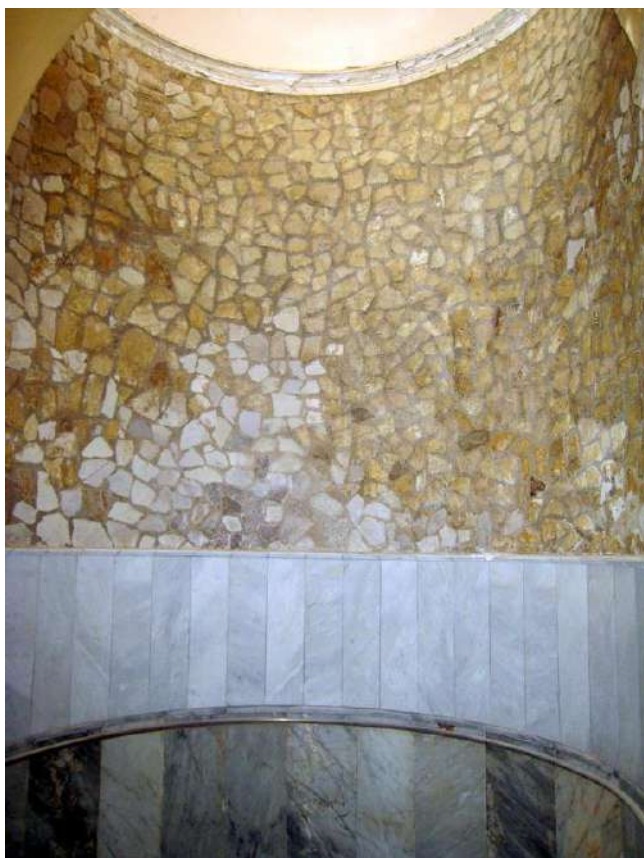
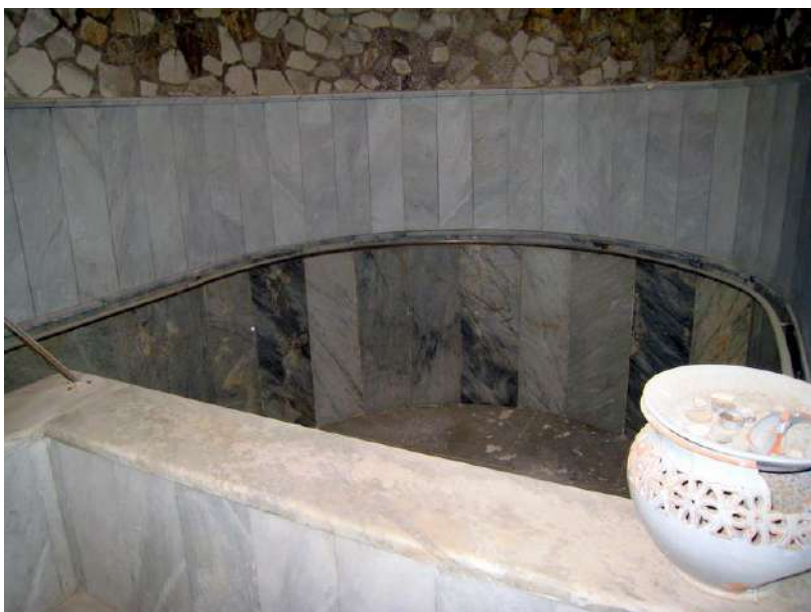
Foto n. 40-41. La grande vasca semicircolare con affaccio sul solarium che circonda la piscina con percorso benessere.

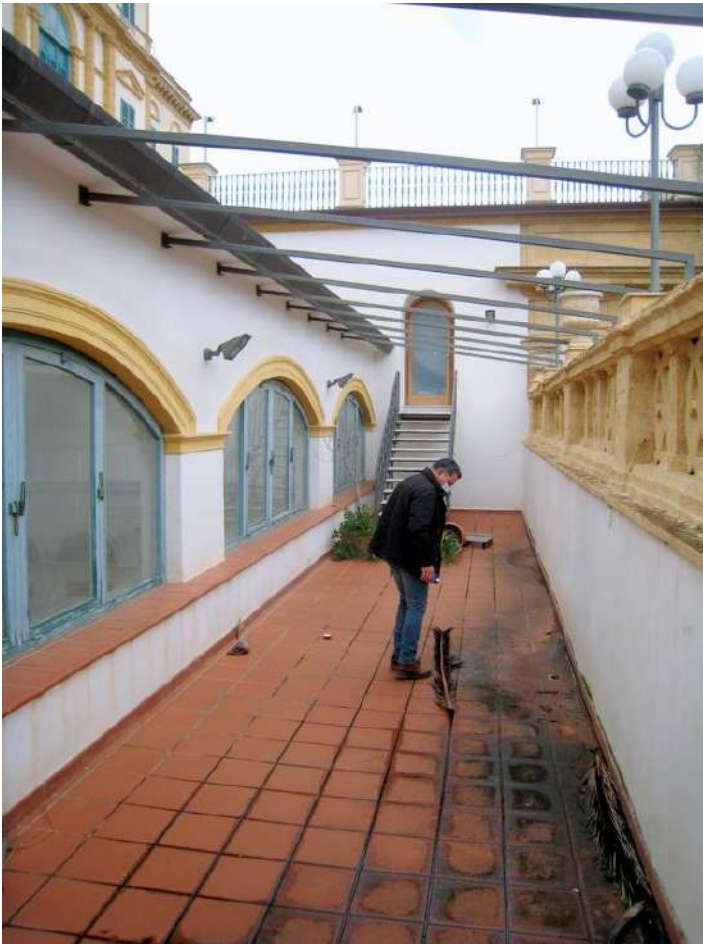
Foto n. 44-45. I terrazzi al 1° piano che si sviluppano attorno alla piscina con percorso benessere. Da notare la vegetazione che cresce negli interstizi tra mattoni.

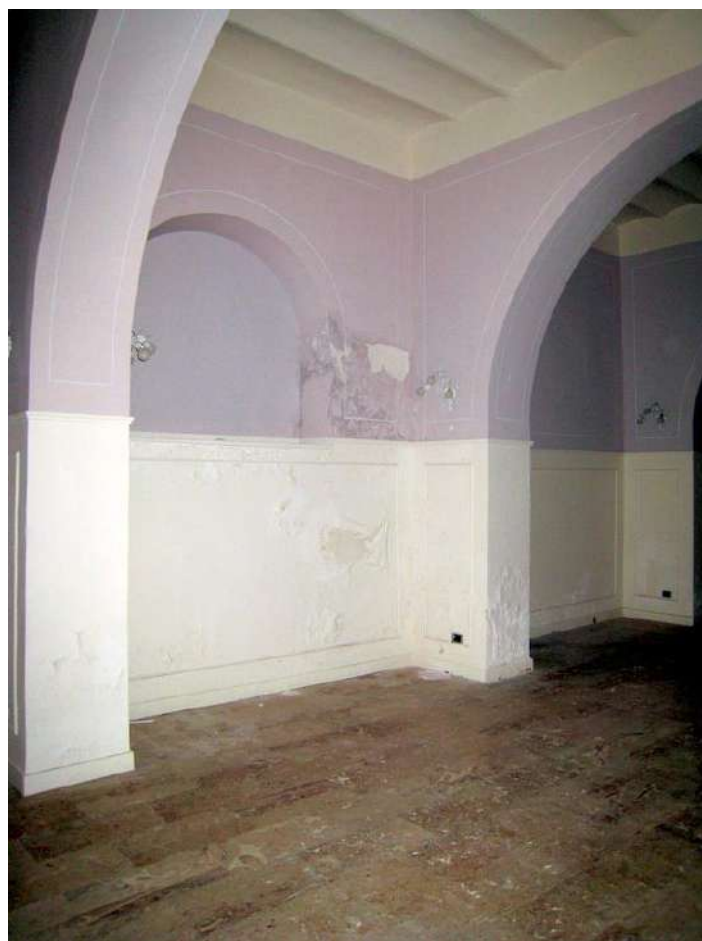
Foto n. 49. L'umidità ha consunto pitture ed intonaci.

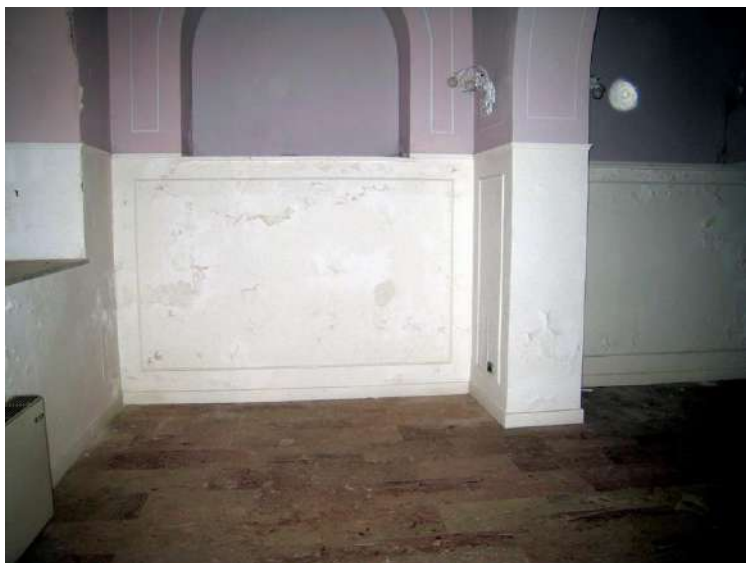
Foto n. 50. Ancora umidità nella parte basamentale della sala colazione.

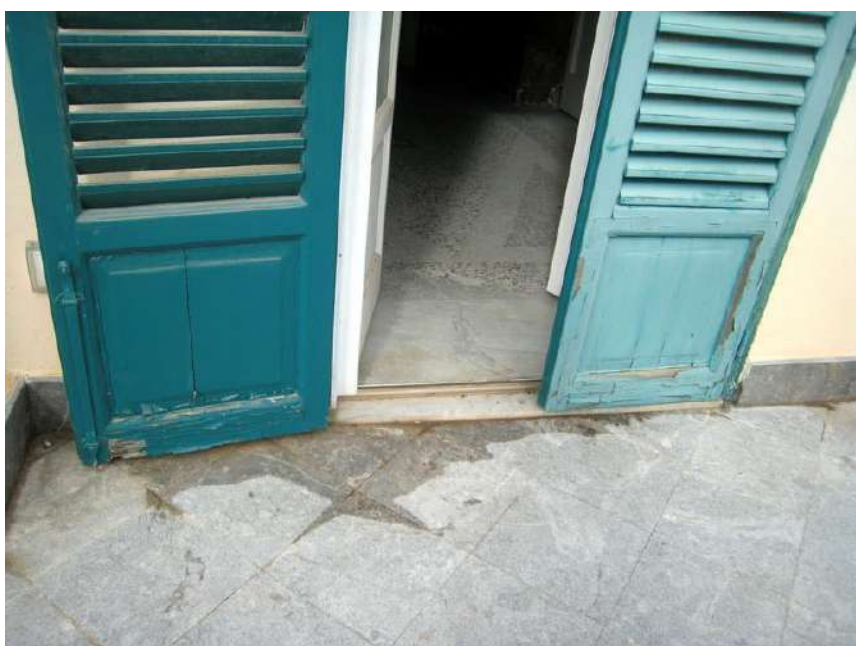
Foto n. 72. Persiana che apre sul terrazzo in pessime condizioni.

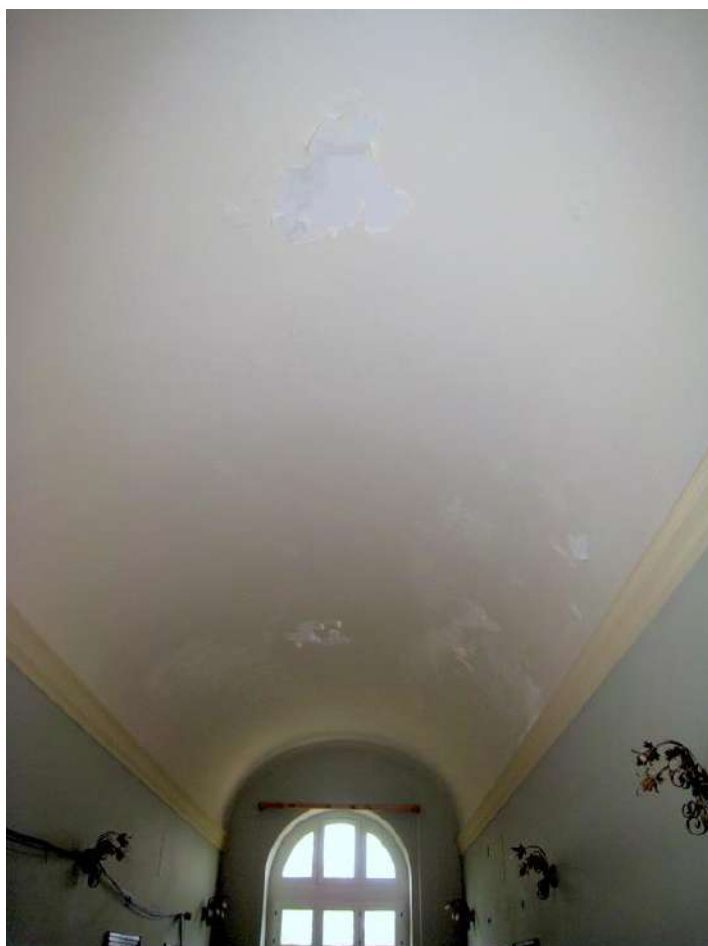
Foto n. 74. Le condizioni della volta.

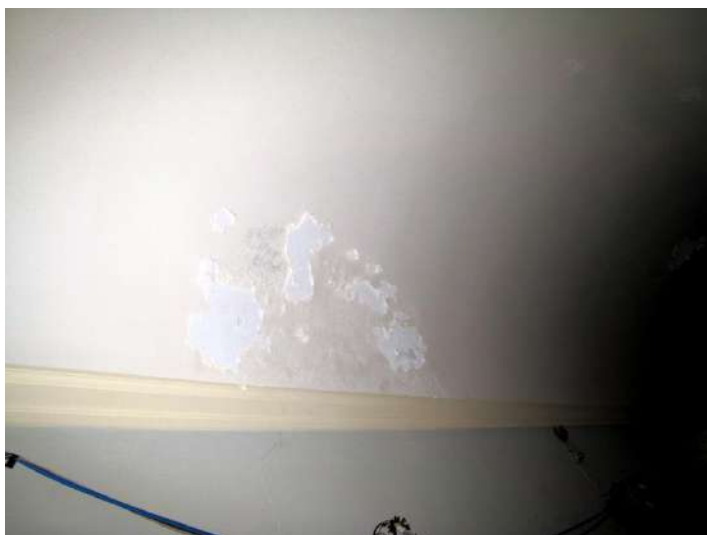
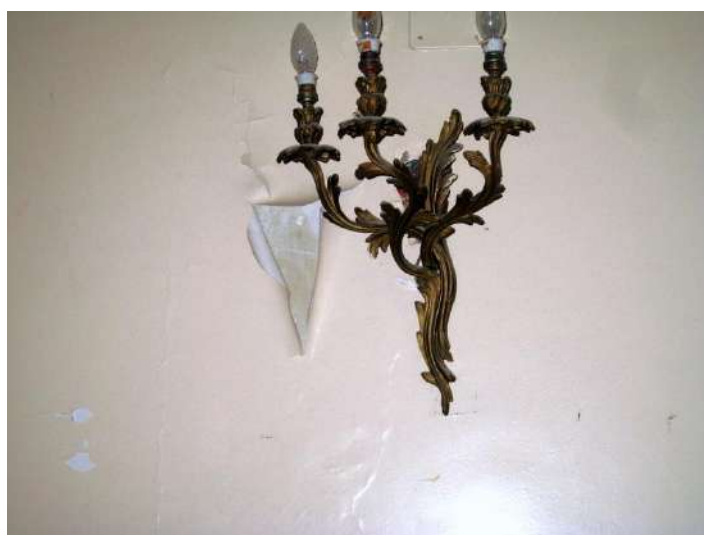
Foto n. 75-76. Umidità ed esfoliazione della pittura.

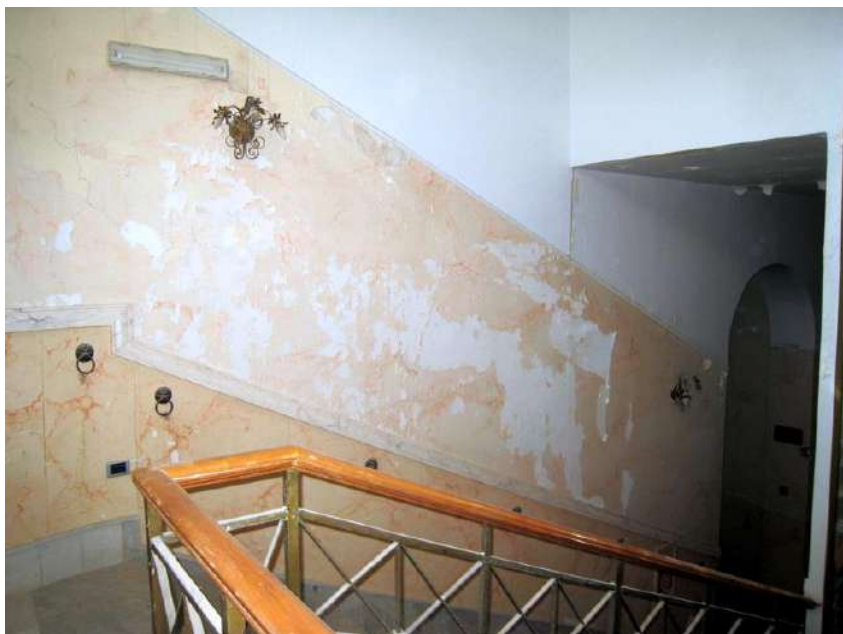
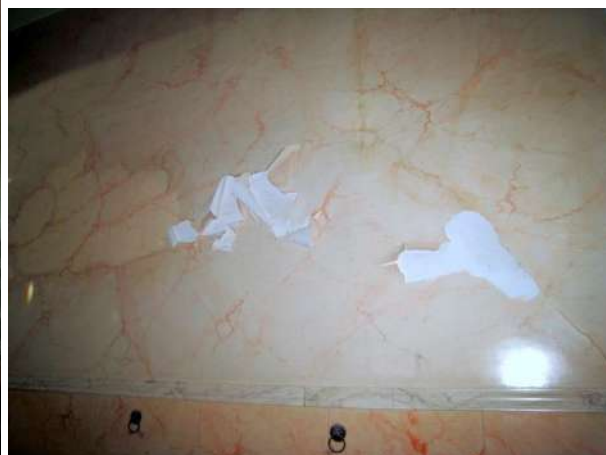
Foto n. 102-103. Le condizioni delle pareti della scala in prossimità dell'arrivo al 4° piano.

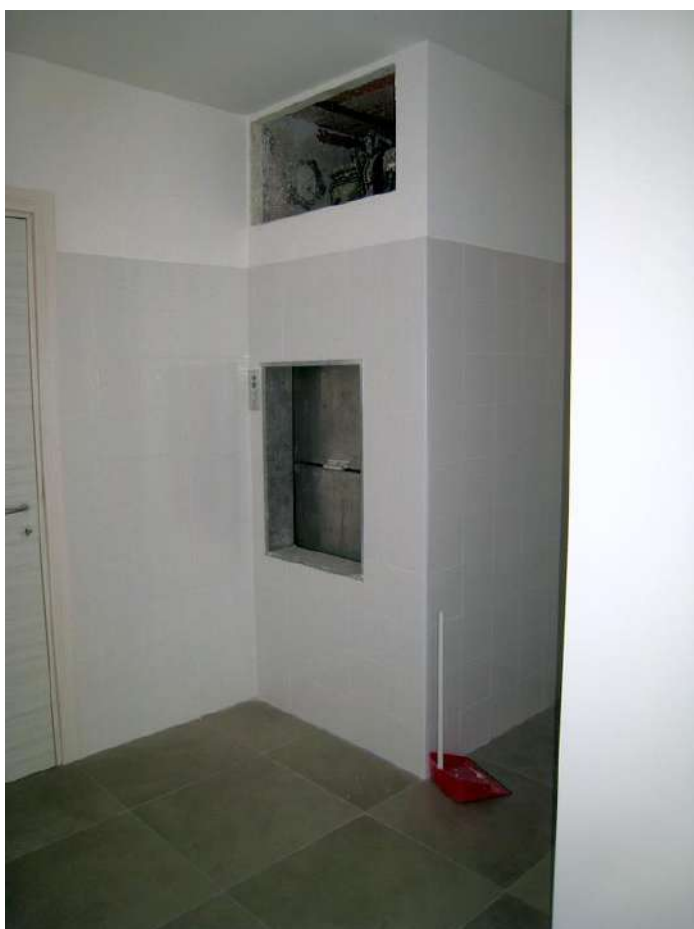
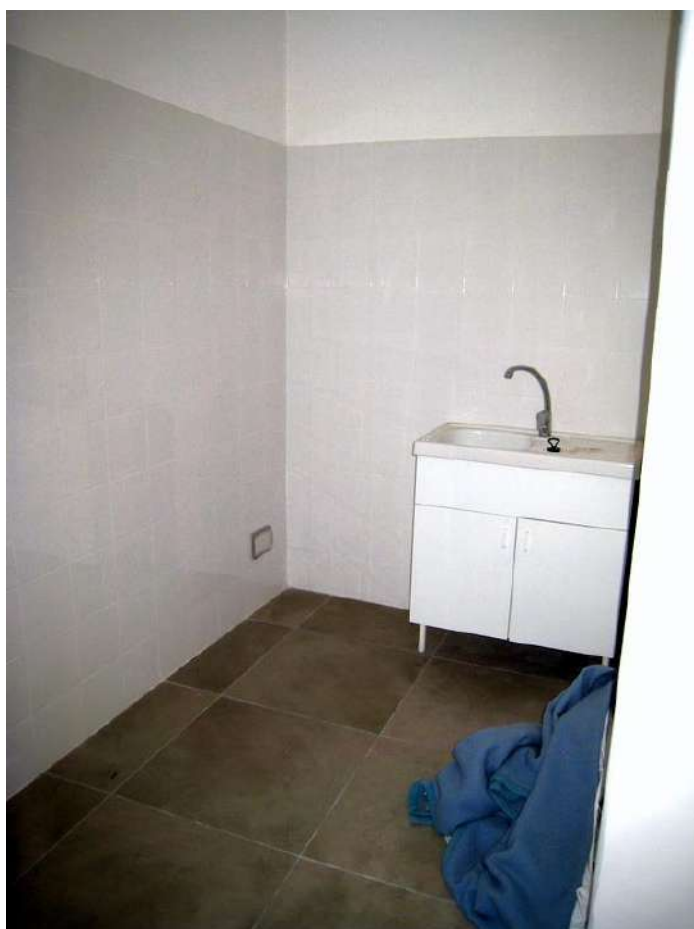
Foto n. 126-127. Sul lato opposto i locali pertinenti al bar.

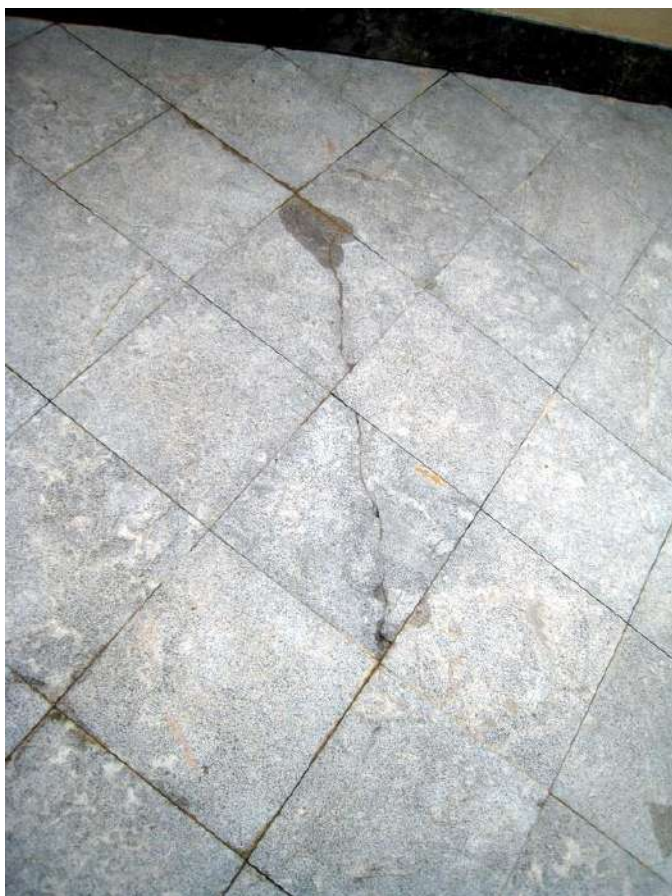
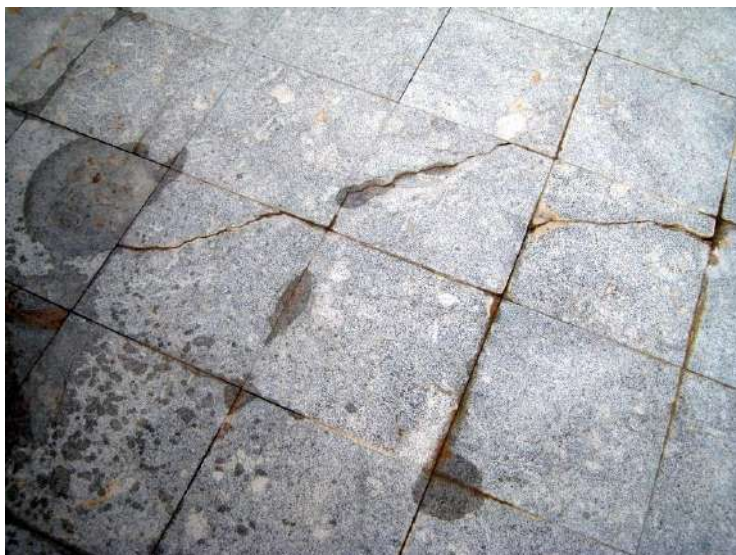
Foto n. 128-131. La pavimentazione con marmette in Billiemi del terrazzo presenta diverse mattonelle lesionate.

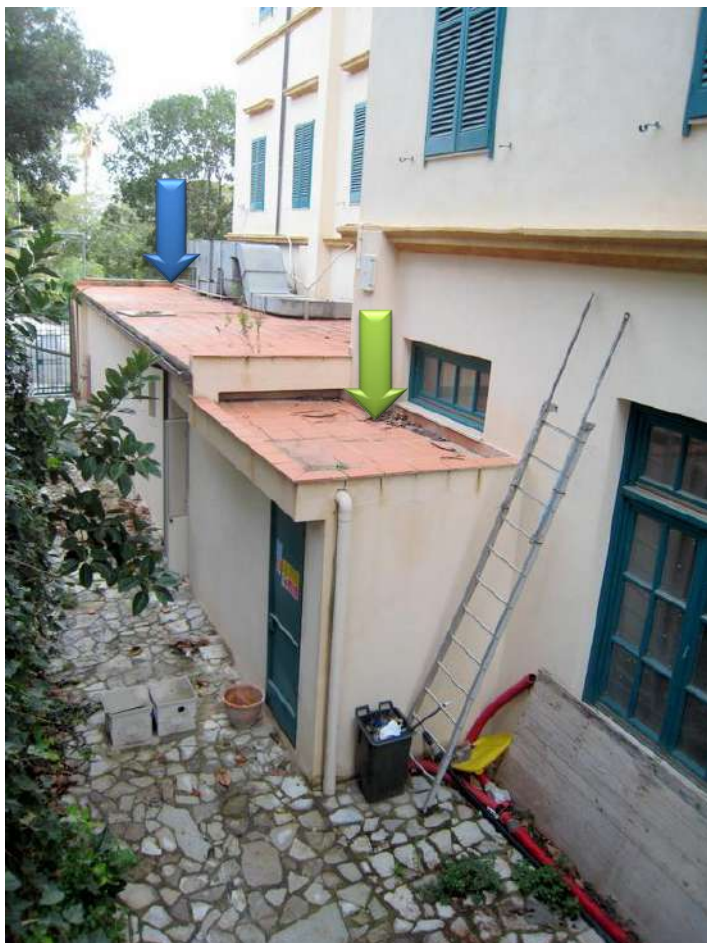
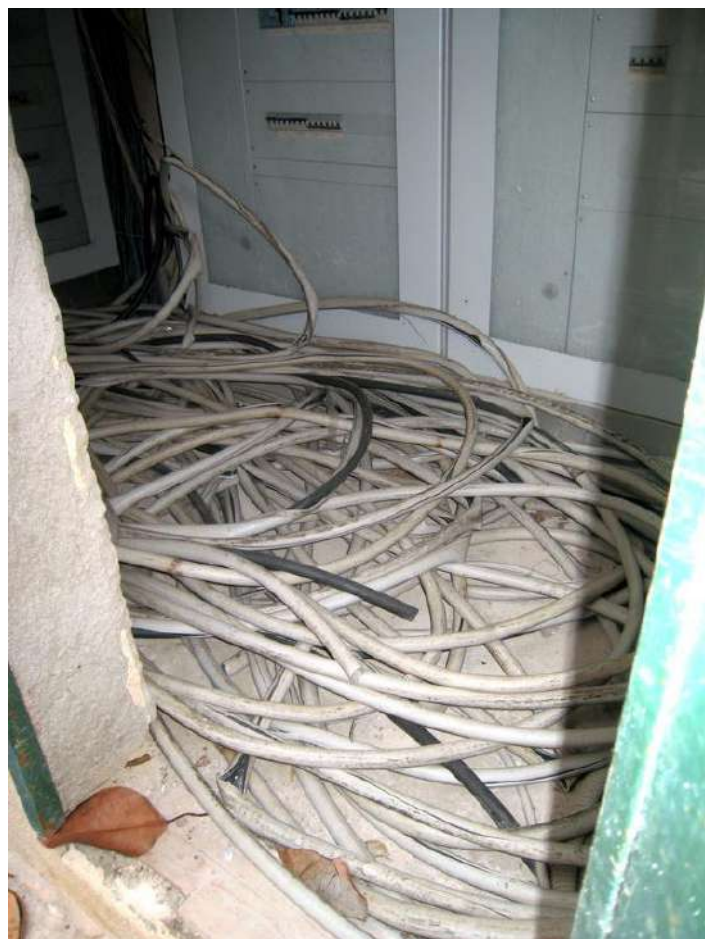
Foto n. 138. La freccia verde indica la cabina elettrica, quella blu l'ampliamento della cucina verso l'esterno.

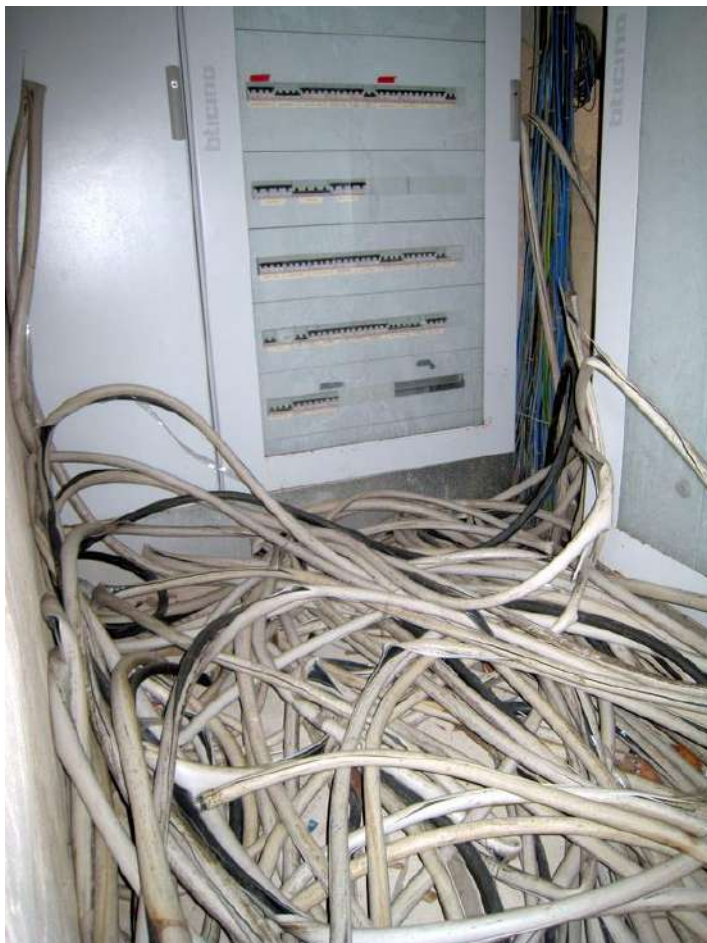
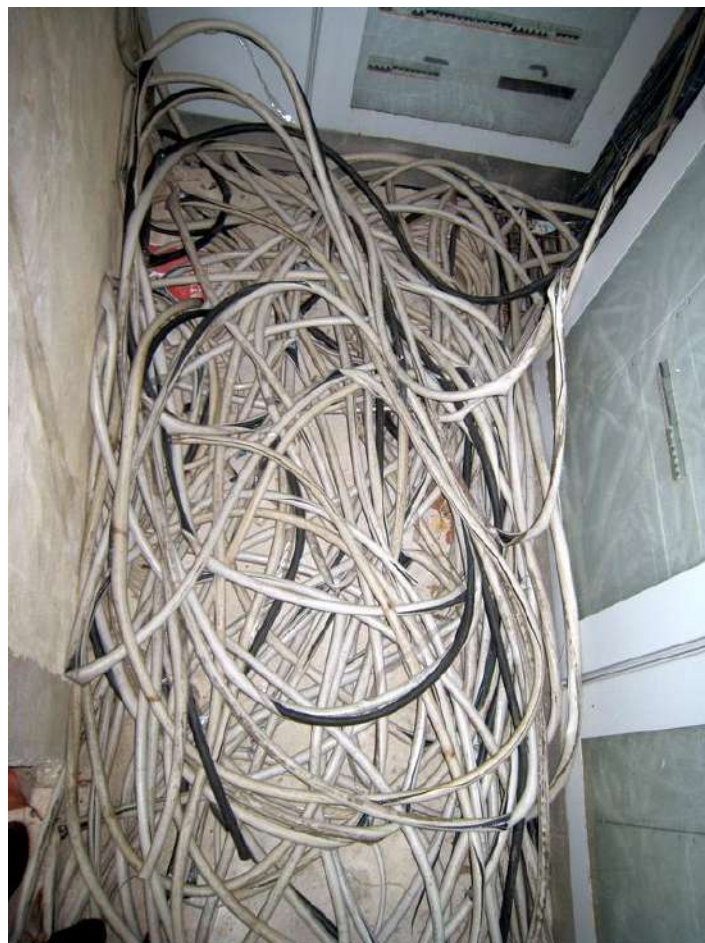
Foto n. 139-141. Lo scempio compiuto dai ladri di rame. Hanno sfilato i cavi e danneggiato gli armadi.

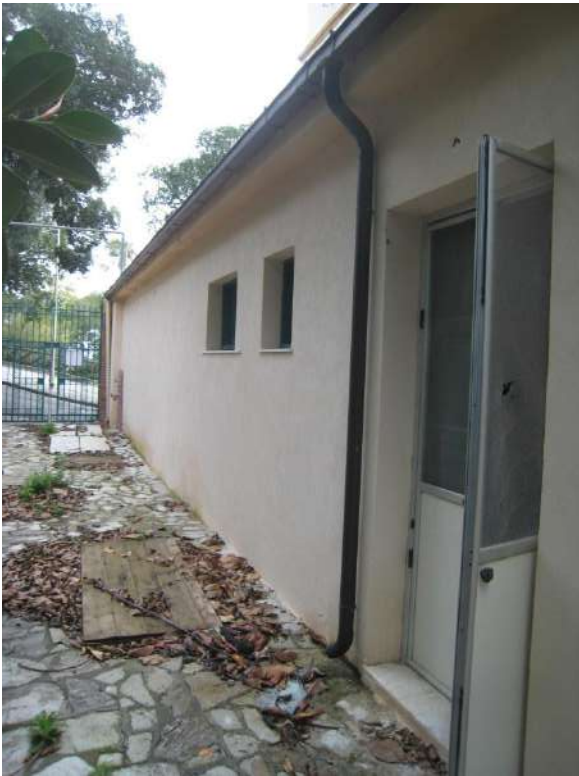
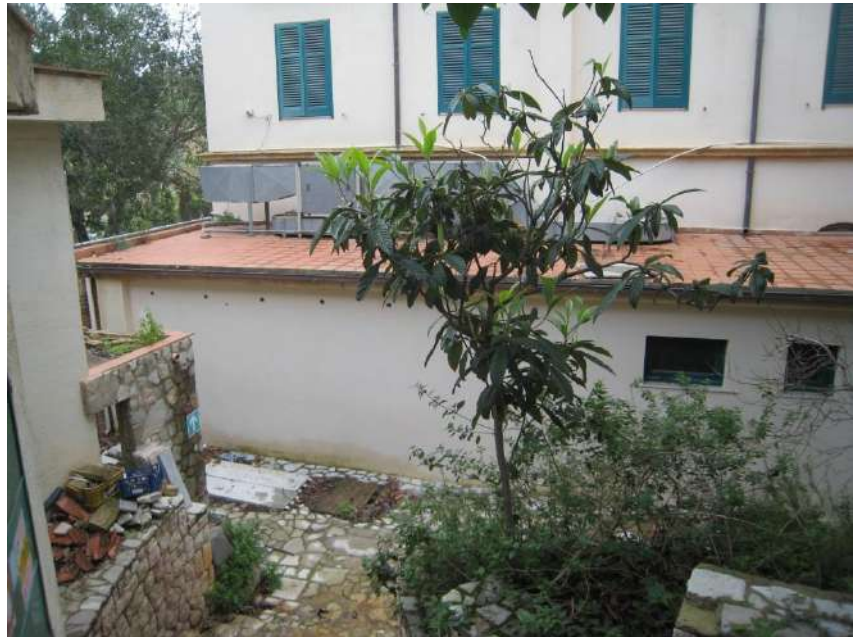
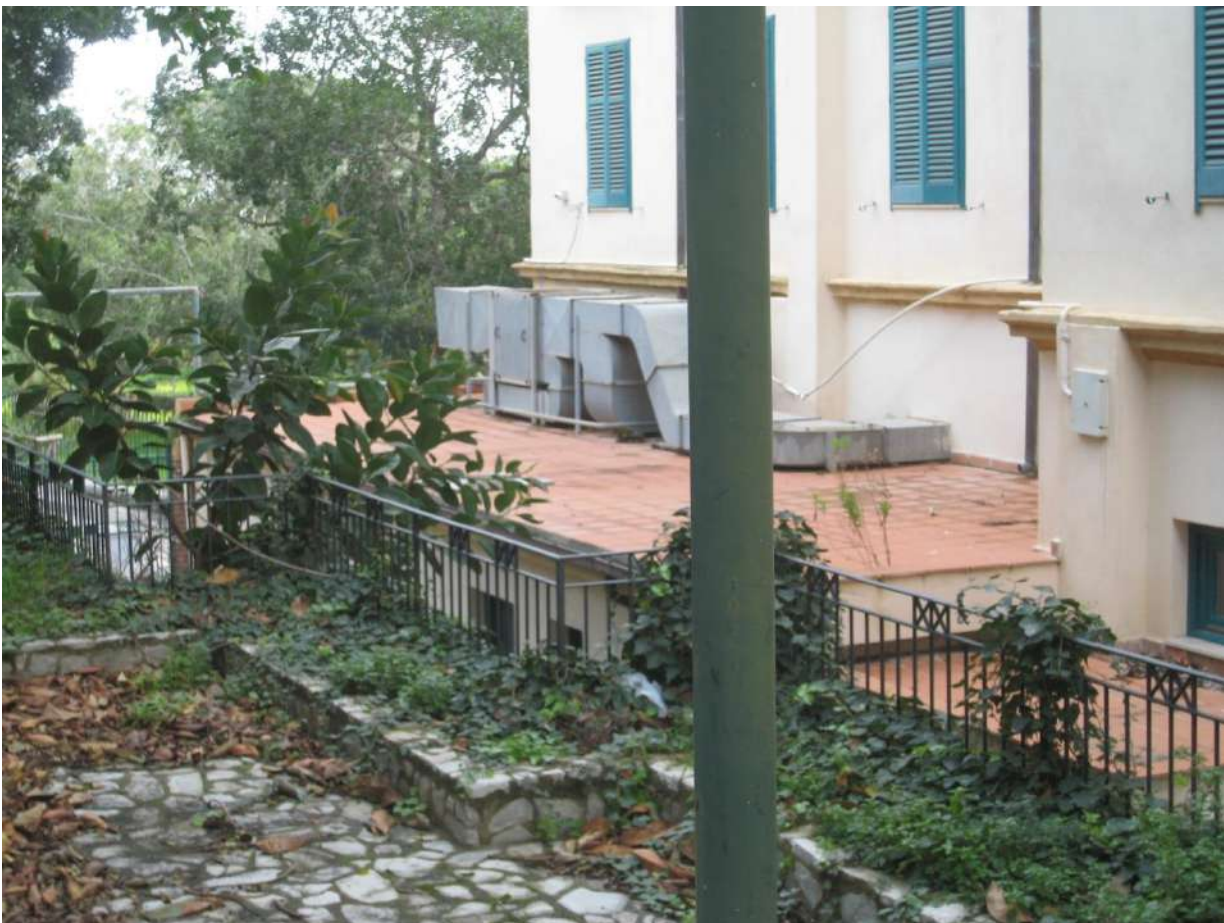
Foto n. 142-144. L'ampliamento della cucina è avvenuto mediante la costruzione di un corpo edilizio attaccato al prospetto posteriore dell'Albergo, in aderenza all'accesso carraio.

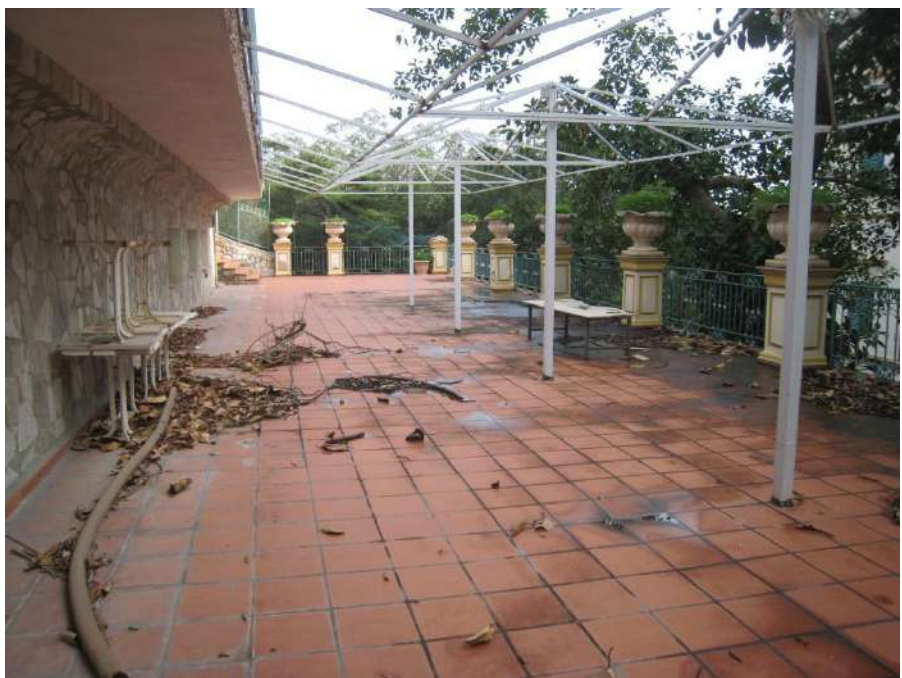
Foto n. 151-153. Il solaio di copertura dei locali tecnici forma una sorta di terrazzo a livello per la piscina. Le condizioni della pavimentazione sono pessime e l'acqua piovana penetra copiosamente all'interno dei locali sottostanti.

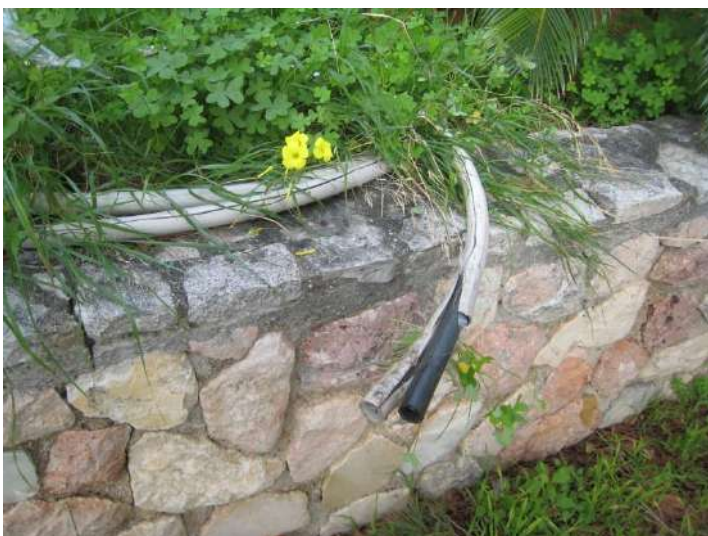
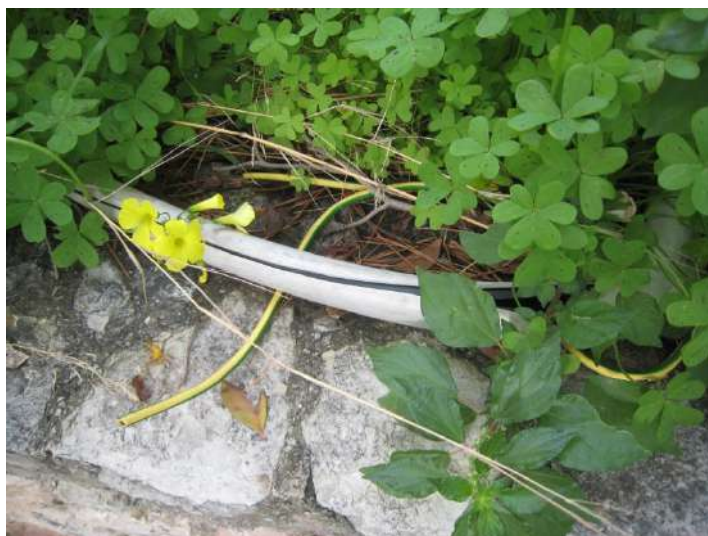
Foto n. 157-158. Cavi dell'impianto di illuminazione esterna tranciati con il rame che è stato prelevato dai ladri.

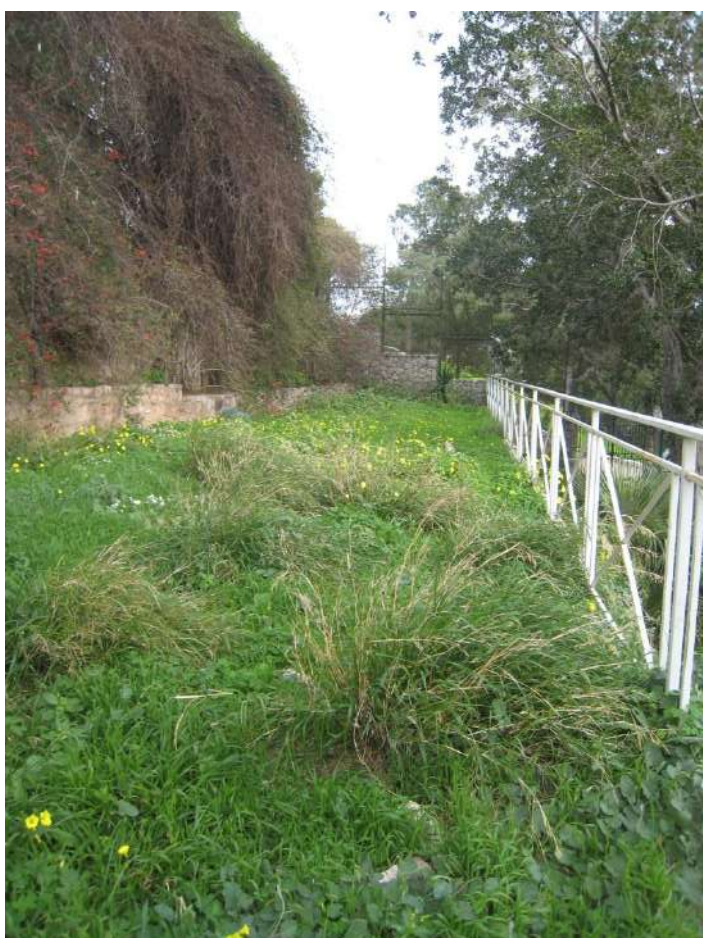
Foto n. 160. Zona a verde ormai incolta ed abbandonata, dalla “Serpentina” di cui alla successiva foto n. 162.

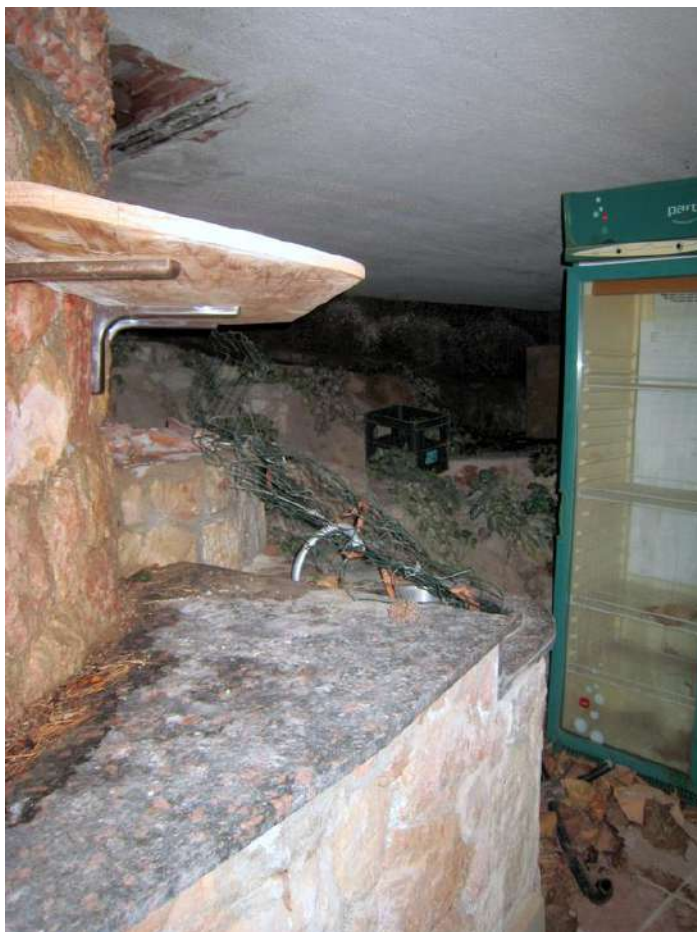
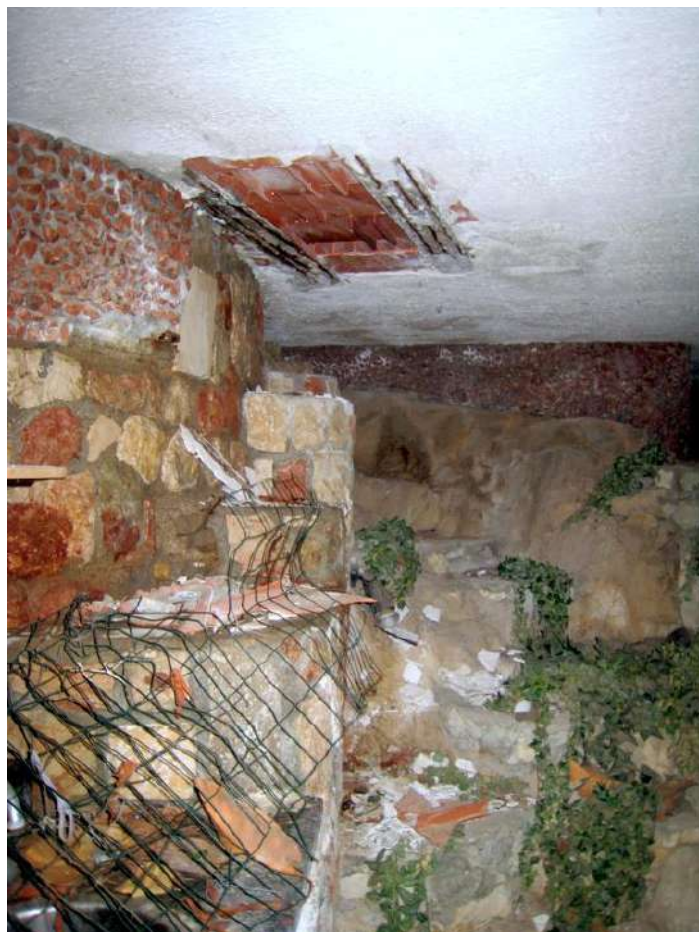
Foto n. 169-170. Il "Bar" è insinuato nella roccia ed ha il solaio di copertura in pessime condizioni.

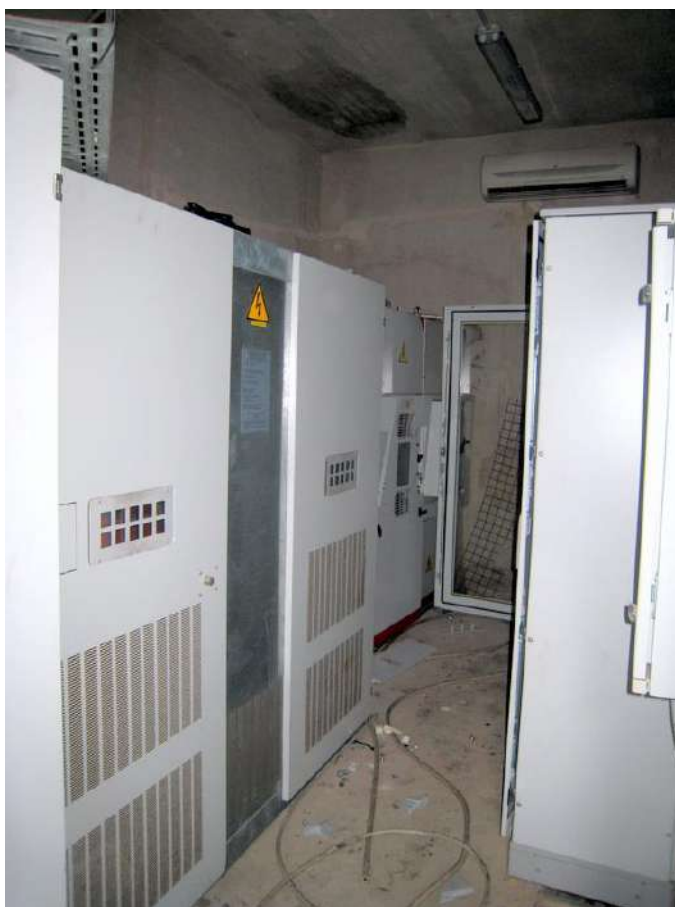
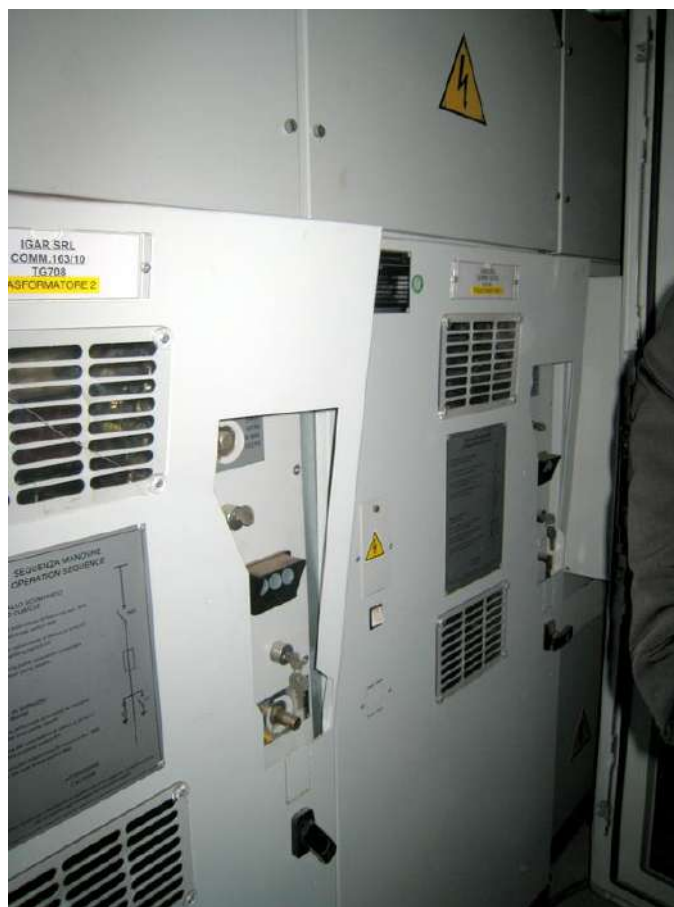
Foto n. 173-174. I trasformatori ed i quadri sono stati vandalizzati.

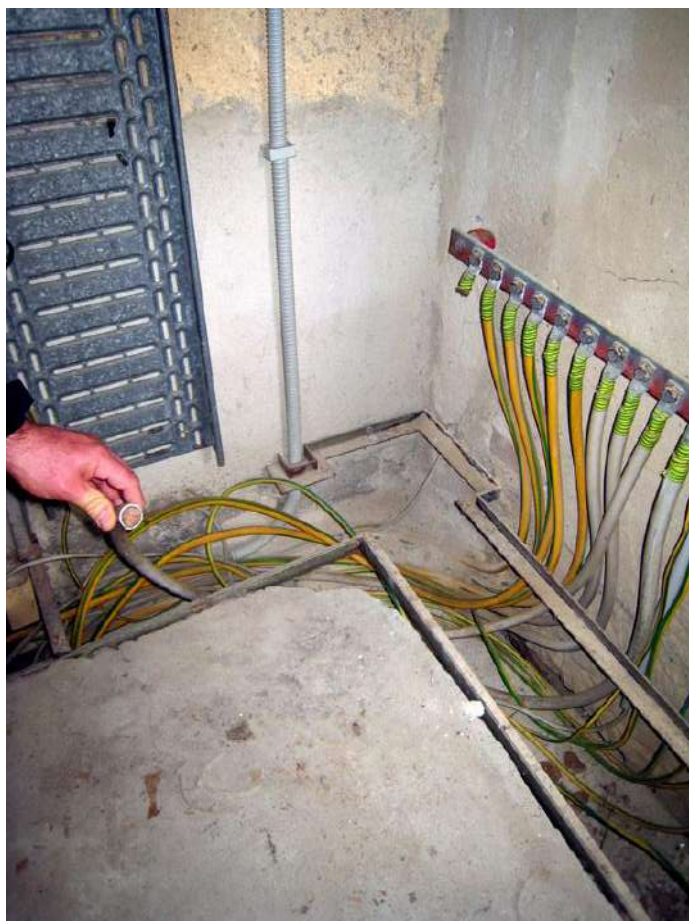
Foto n. 176. Cavi tranciati.

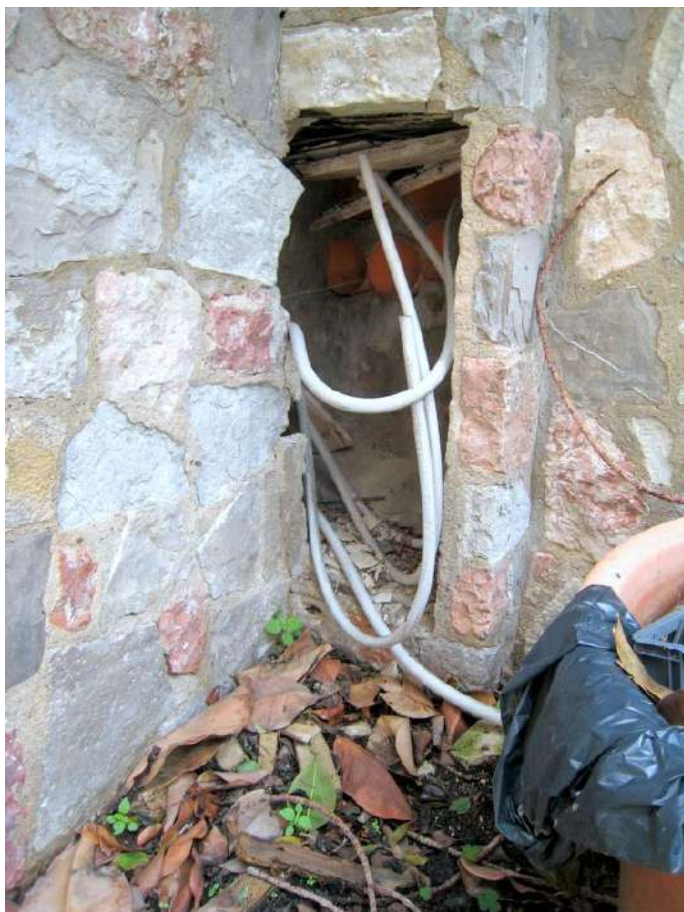
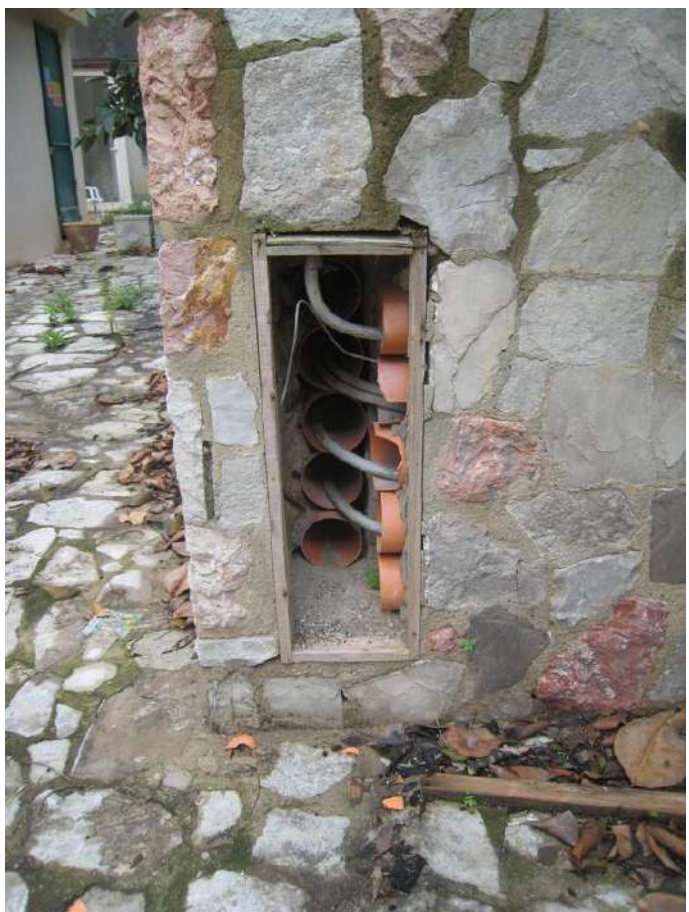
Foto n. 177-177. Cavidotti aperti e cavi sfilati, quelli ancora in sede sono gli ultimi rimasti.

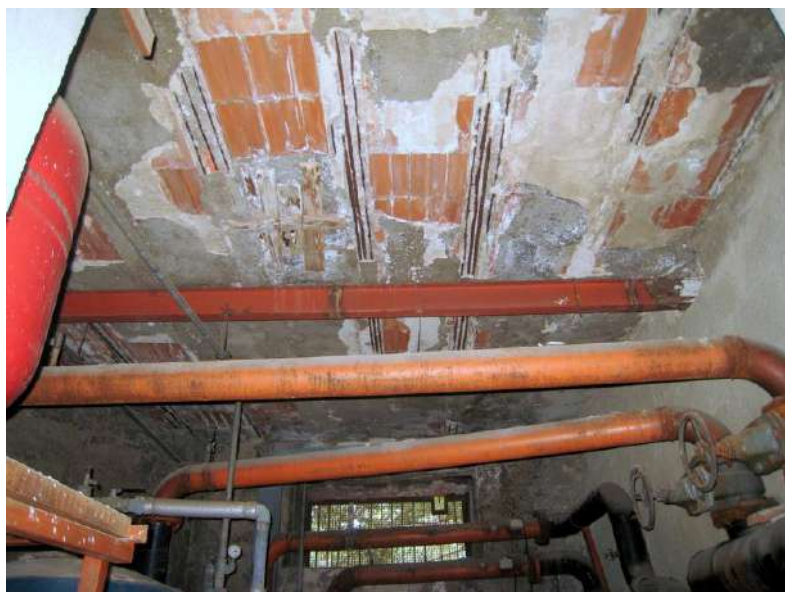
Foto n. 182-183. La prima sala del locale caldaie procedendo dalla scala esterna verso l'interno. Le condizioni del locale e delle macchine sono critiche.

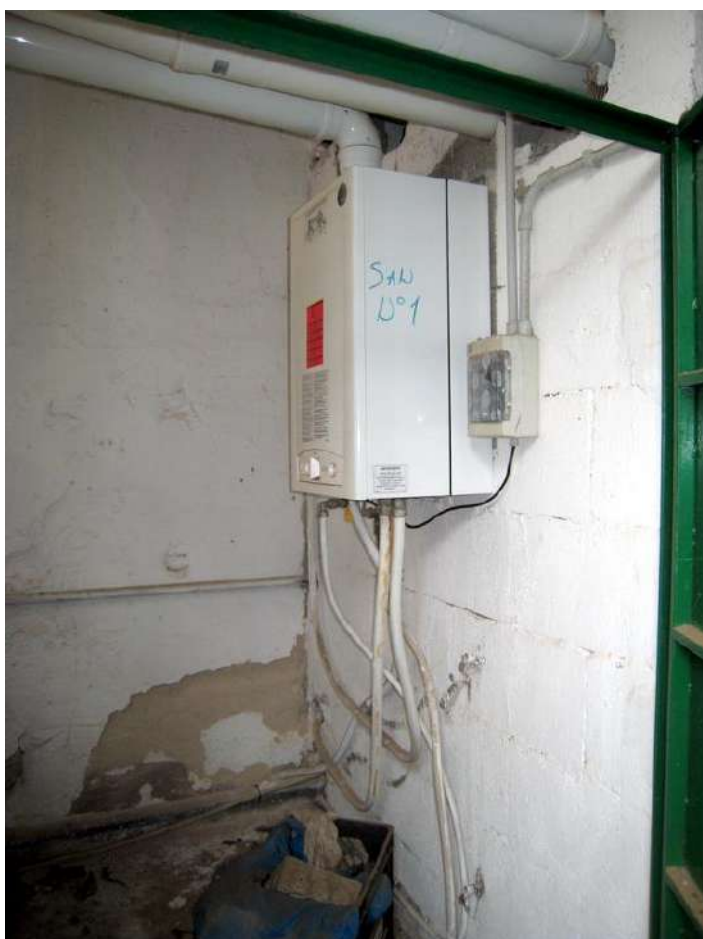
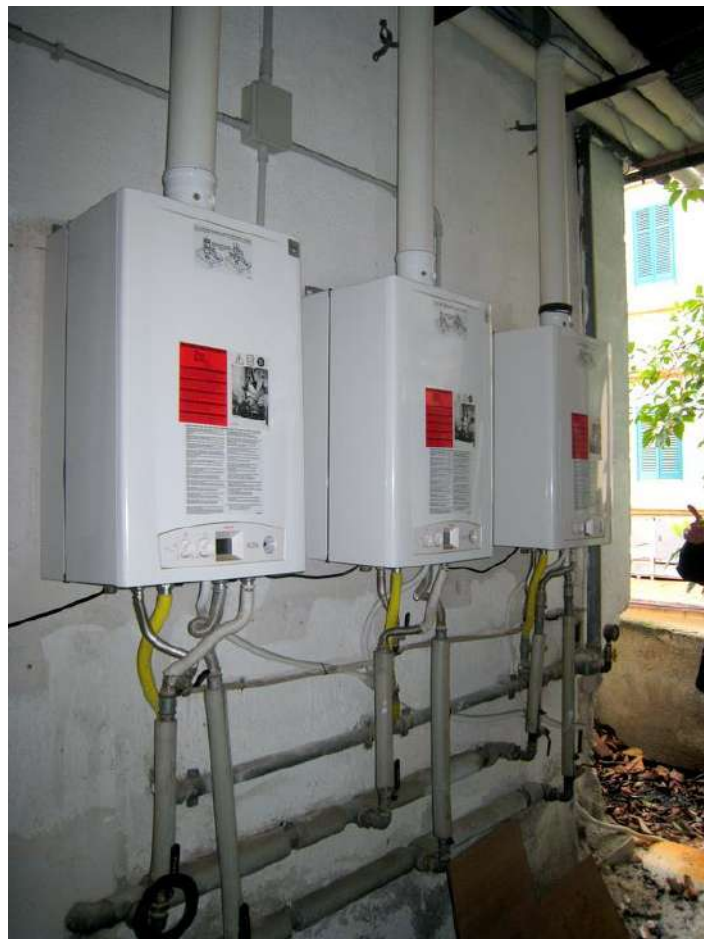
Foto n. 188-189. Le nuove caldaie installate in occasione dei lavori nel Roof Garden.

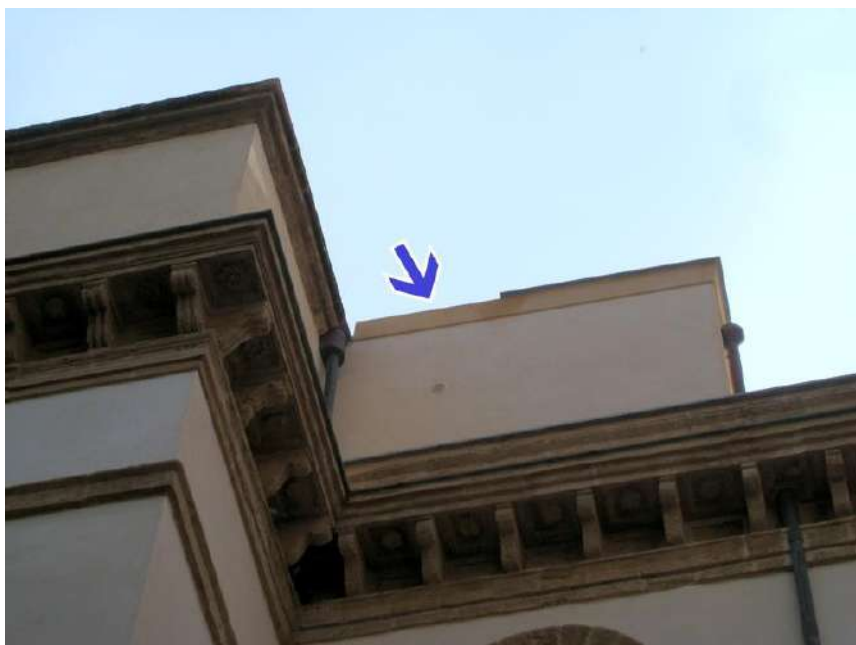
Foto n. 196. Alcune copertine in marmo del locale adibito a servizi igienici nel Roof garden sono letteralmente volate via perché i pezzi sono stati rivenuti in terra.
